Gemeinde Reischach

Integrales Konzept zum kommunalen Sturzflutrisikomanagement

Stand: 31.01.2023

Projekt-Nr. 34298

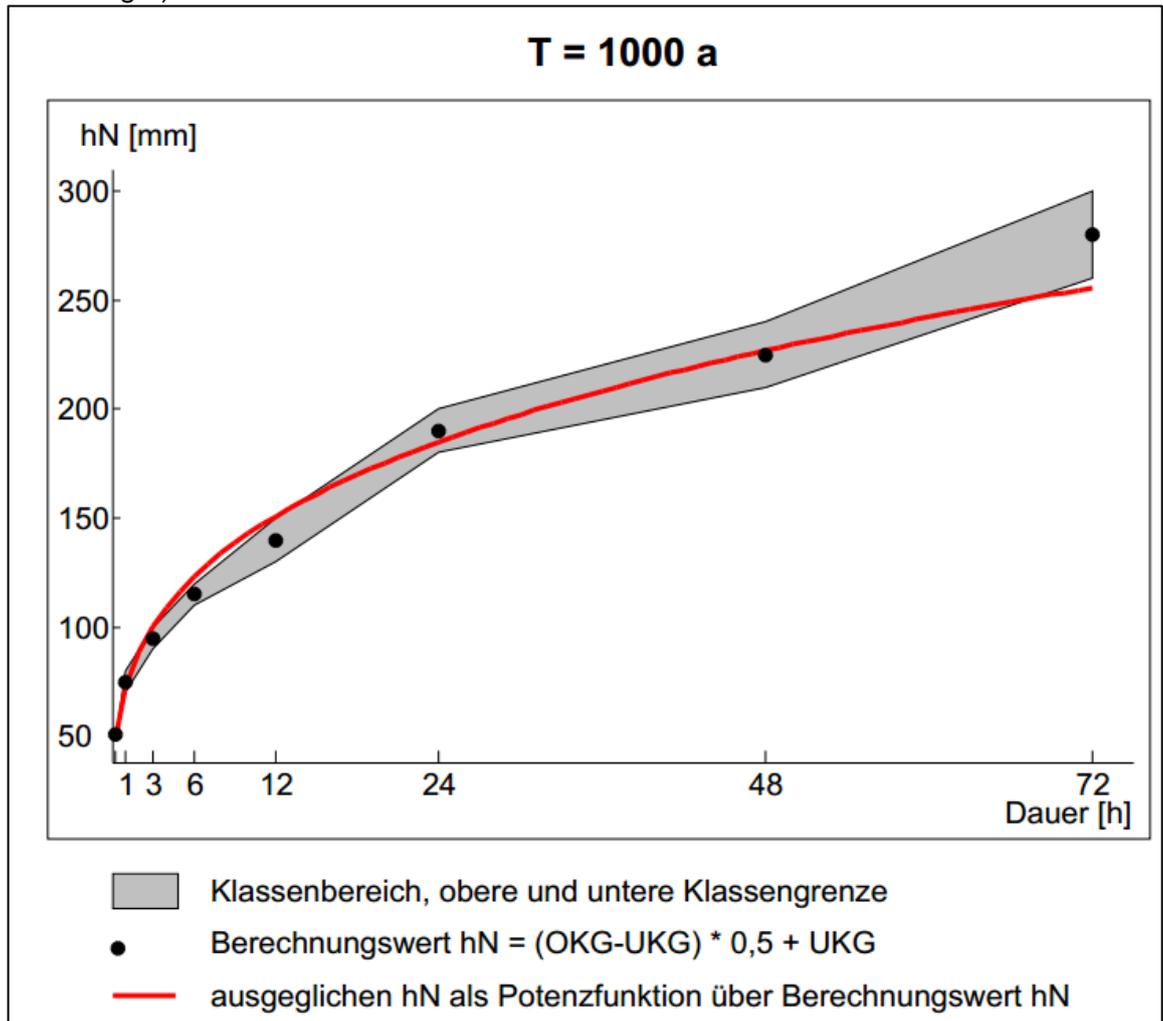
Für das Gemeindegebiet Reischach werden die beiden Werte für 1h bzw. 2h Dauerstufe verwendet. Zu deren Ermittlung werden die aus den KOSTRA-Werten hochgerechneten Niederschlagshöhen in Klassen eingeteilt (obere und untere Klassengrenze) und mit Hilfe eines mathematischen Glättungsalgorithmus (Potenzfunktion) ausgeglichen (siehe Abbildung 4).

Abbildung 4: Potenzfunktion zur Ermittlung der Niederschlagswerte für N1000

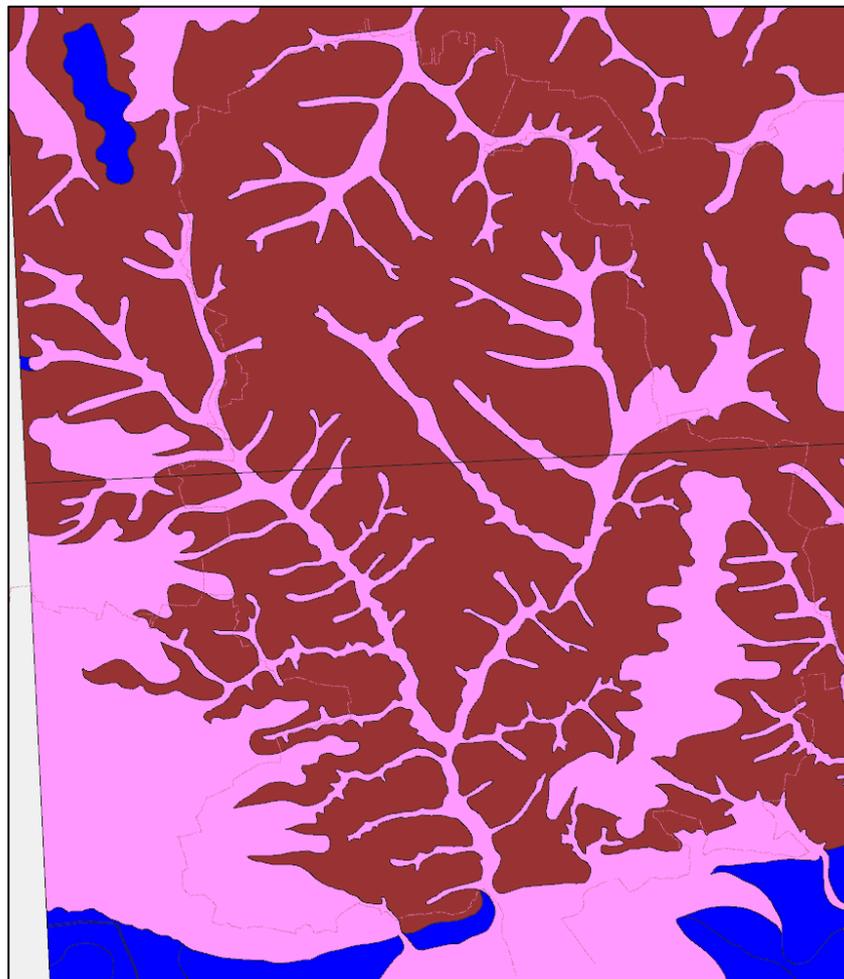
Im Zuge der Berechnung des hydraulischen Modells wird an jedem Modellknoten der Effektivniederschlag zugegeben. Dieser wird auf Grundlage von Bodentyp und Flächennutzung landnutzungsscharf mit Hilfe des SCS-CN-Verfahrens ermittelt. Letztendlich erhält so jedes Element des hydraulischen Modells einen individuellen Abflussbeiwert, der anhand der an dieser Stelle vorliegenden Landnutzung und Bodenbeschaffenheit errechnet wird. Somit ergibt sich beispielsweise auf einer Wiese mit Lehmboden ein höherer Abflussbeiwert als in einem Wald mit Sandboden. Die hierzu verwendeten Bodendaten basieren auf der Übersichtsbodenkarte im Maßstab 1 : 25.000 des Bayerischen Landesamts für Umwelt. Die Bodentypen sind in Abbildung 5 dargestellt.

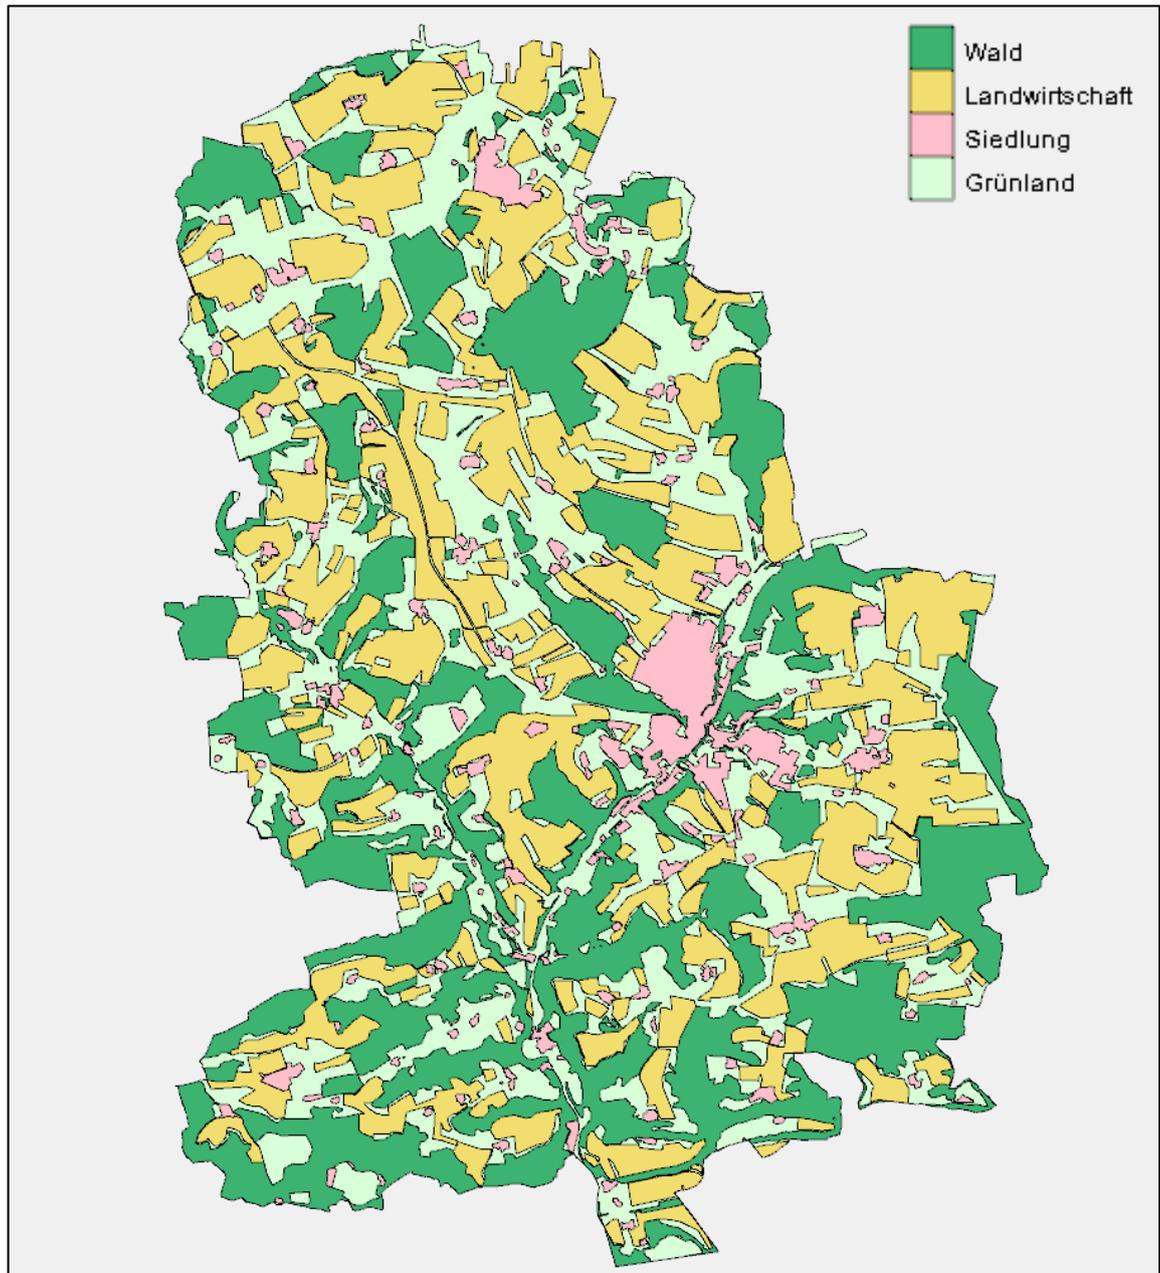
Die Landnutzungsdaten entstammen den zum Zeitpunkt der Modellerstellung aktuellen ALKIS-Datensätzen (Stand 05/2019). Die Landnutzungsdaten sind für das Gemeindegebiet von Reischach in Abbildung 6 dargestellt.

Abbildung 6: Landnutzungsdaten Gemeinde Reischach

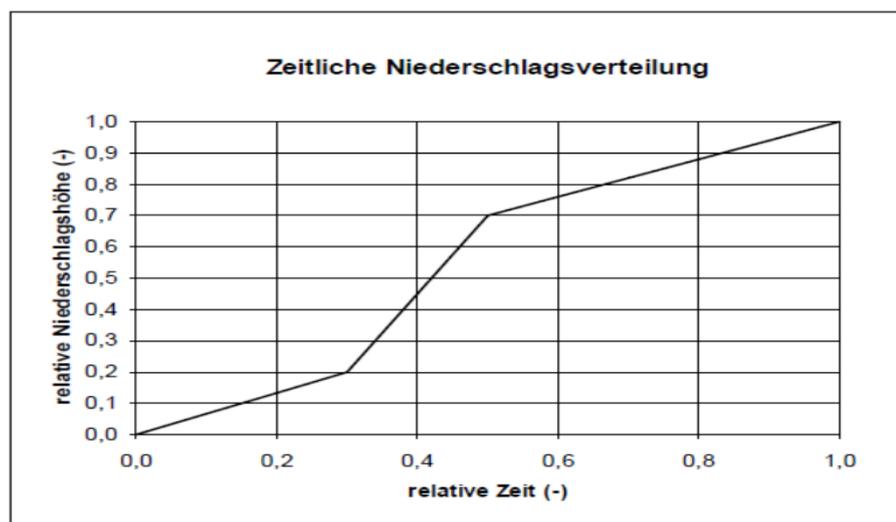
Für die Simulation verschiedener Starkregenereignisse werden die in Abb. 2 aufgeführten Niederschlagshöhen entsprechend Abbildung 7 zeitlich verteilt.

Abbildung 7: Zeitliche Niederschlagsverteilung nach DVWK

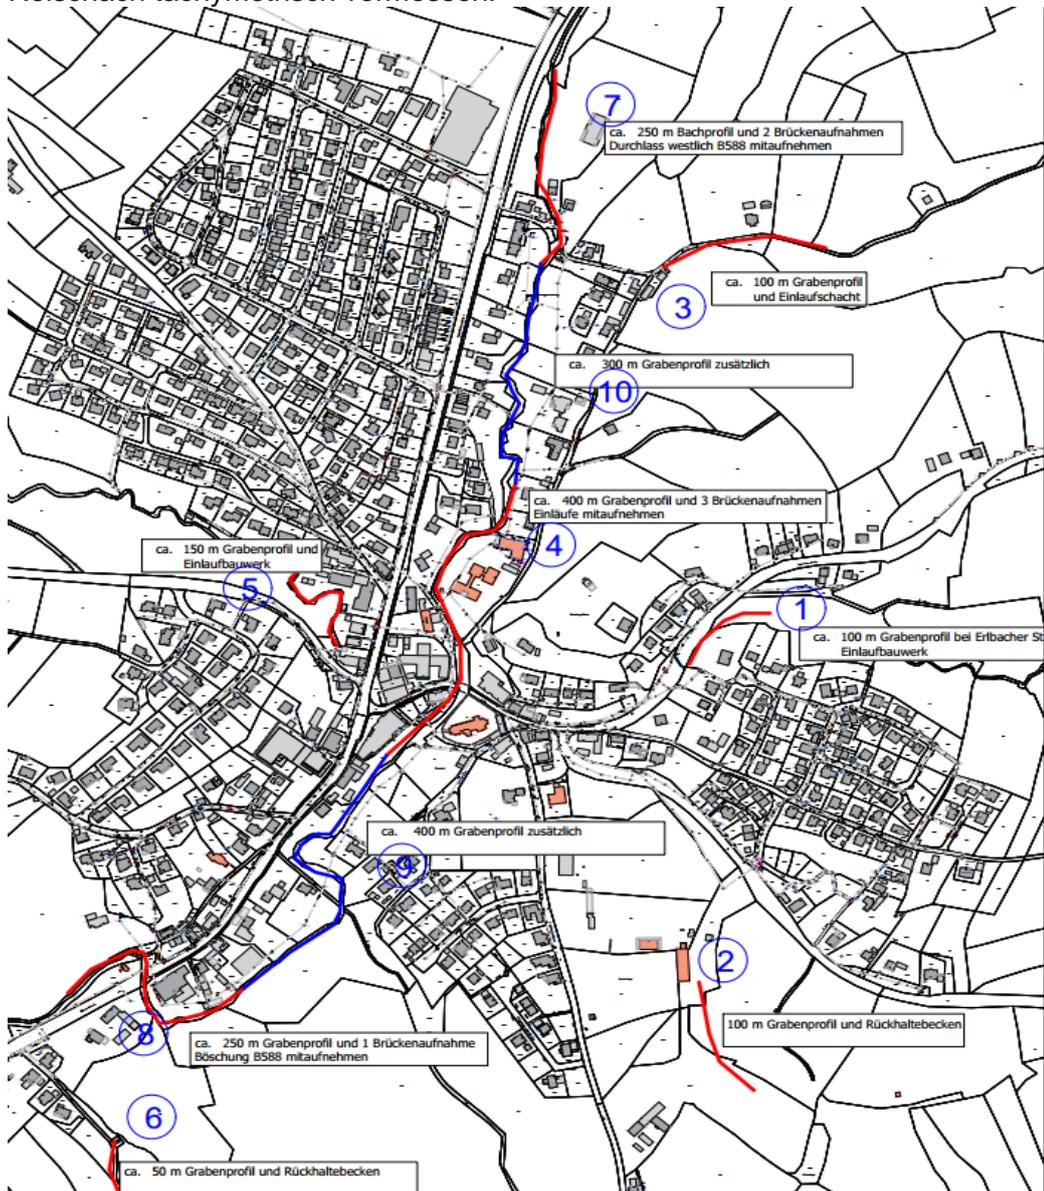
Das Gemeindegebiet wurde an seiner Wasserscheide getrennt betrachtet. (vgl. Abb. 1). Der nördliche Teil inkl. des Ortsteils Arbing wurde mit einem hochauflöseren 1m-Raster modelliert, da hier während der Konzepterstellung schon mehrere Starkregenereignisse auftraten. Es sollten so schnell wie möglich – parallel zur Konzepterstellung – Schutzmaßnahmen erarbeitet werden. Zusätzlich zum 5m-Höhenraster für das gesamte Gemeindegebiet wurden der Flusslauf des Reischachbachs und ausgewählte Zuflüsse von Gräben um den Ortskern von Reischach tachymetrisch vermessen.

Abbildung 8: Tachymetrisch vermessene Bereiche in Reischach

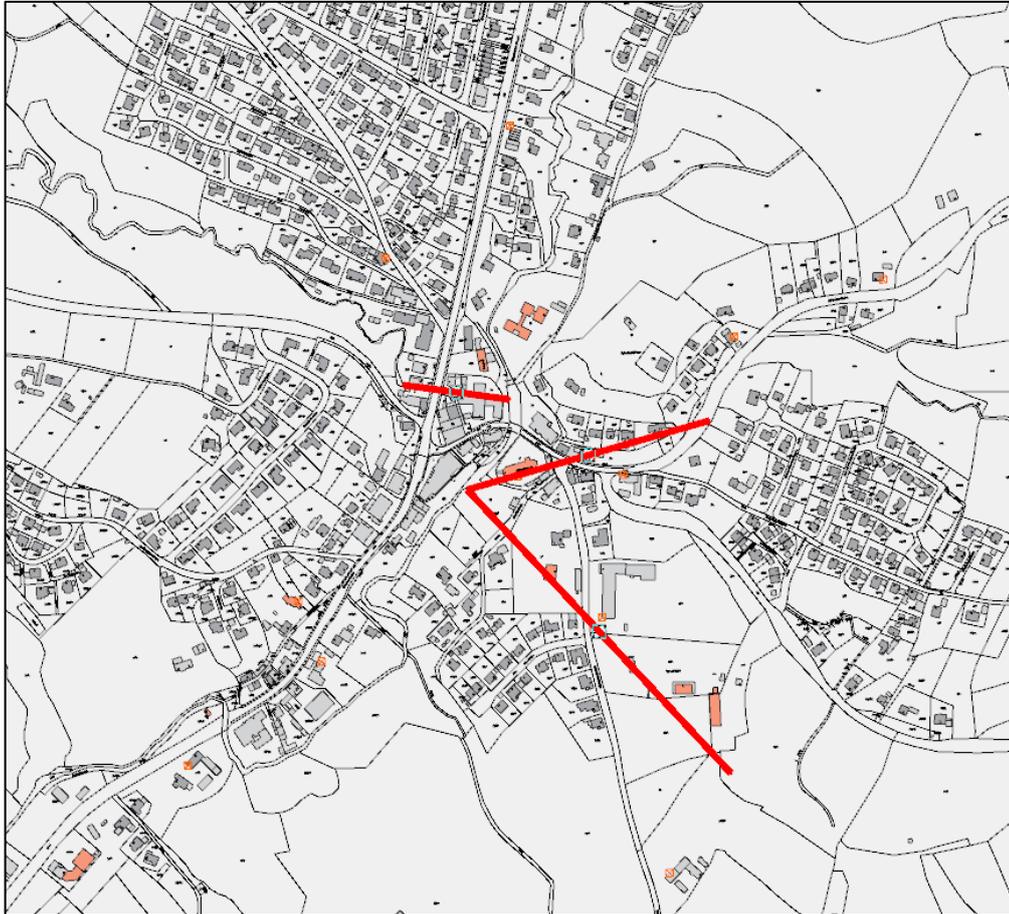
Abbildung 9: Eingegebene Kanäle

Befinden sich diese Regenwasserkanäle an Stellen im Kanalnetz, an welchen während eines Regenereignisses bereits eine Vorfüllung des Kanals anzunehmen ist, werden lediglich 50 Prozent der Vollfüllungsleistung der Haltung angenommen. Handelt es sich um Anfangsknoten des Kanalnetzes, wird die volle Leistungsfähigkeit angenommen. Um in den zentralen Ortsbereichen keine Überschätzung der Regenmengen zu generieren, werden die Gebäudeflächen im Modell nicht berechnet.

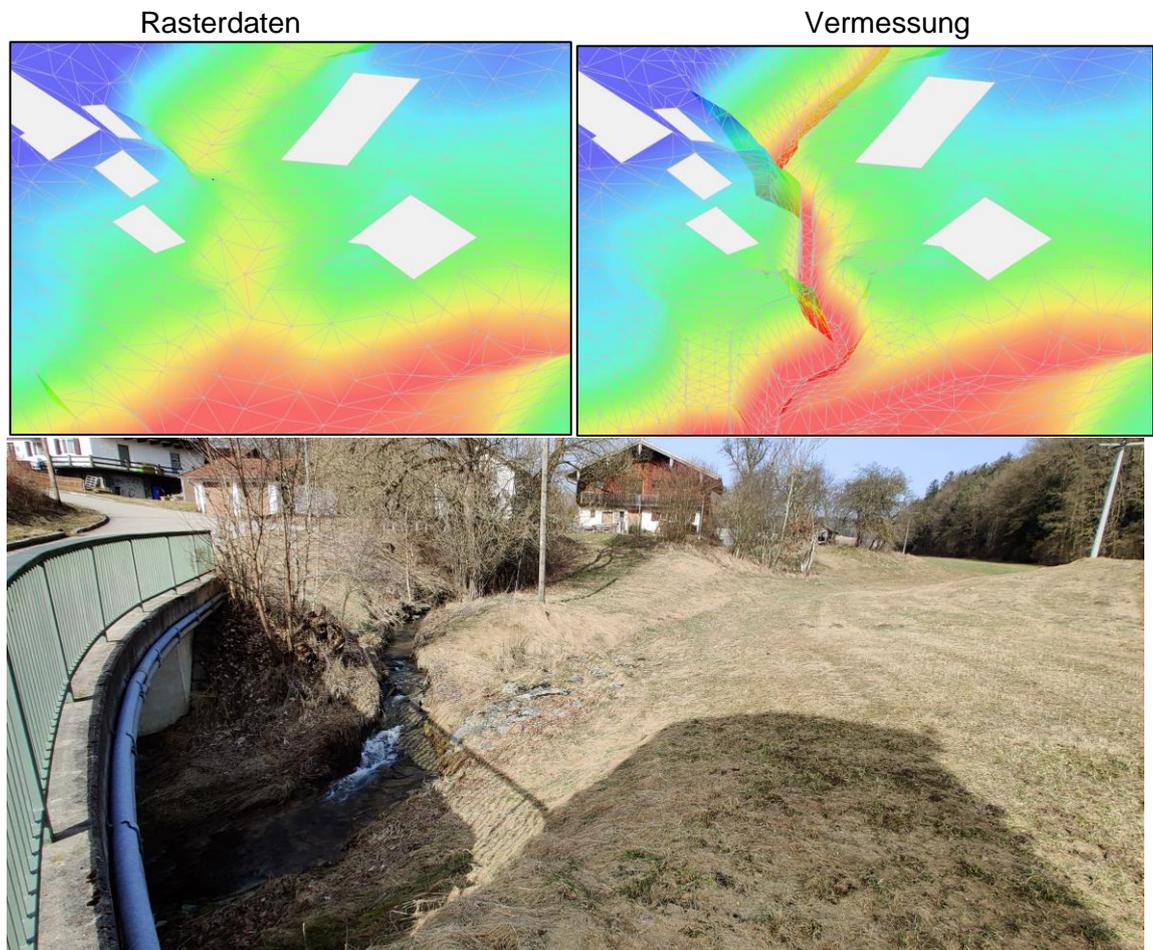
Abbildung 10: Vergleich Modellgüte am Josef-Straubinger-Weg

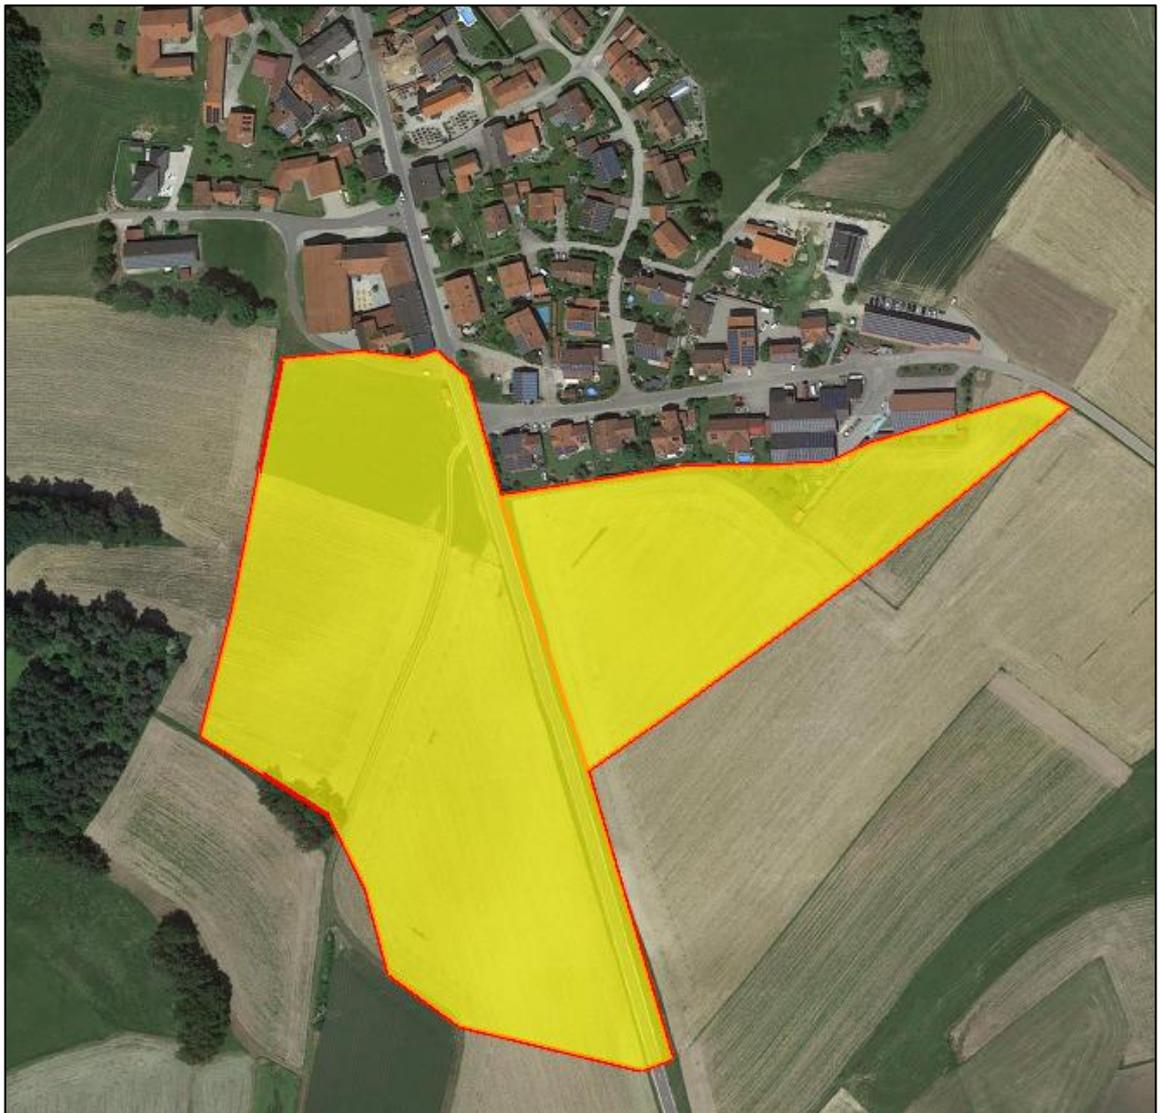
Der Ortsteil Arbing liegt im nördlichen Gemeindegebiet von Reischach. Er hat keinen direkten Kontakt zu einem Gewässer 3. Ordnung. Es gibt zwei südlich angrenzende landwirtschaftliche Flächen, von welchen wild abfließendes Wasser durch den Ortskern fließen kann. Die Einzugsgebiete werden durch die Kreisstraße AÖ 32 getrennt. (Abb. 11)

Abbildung 11: Einzugsgebiet Arbing

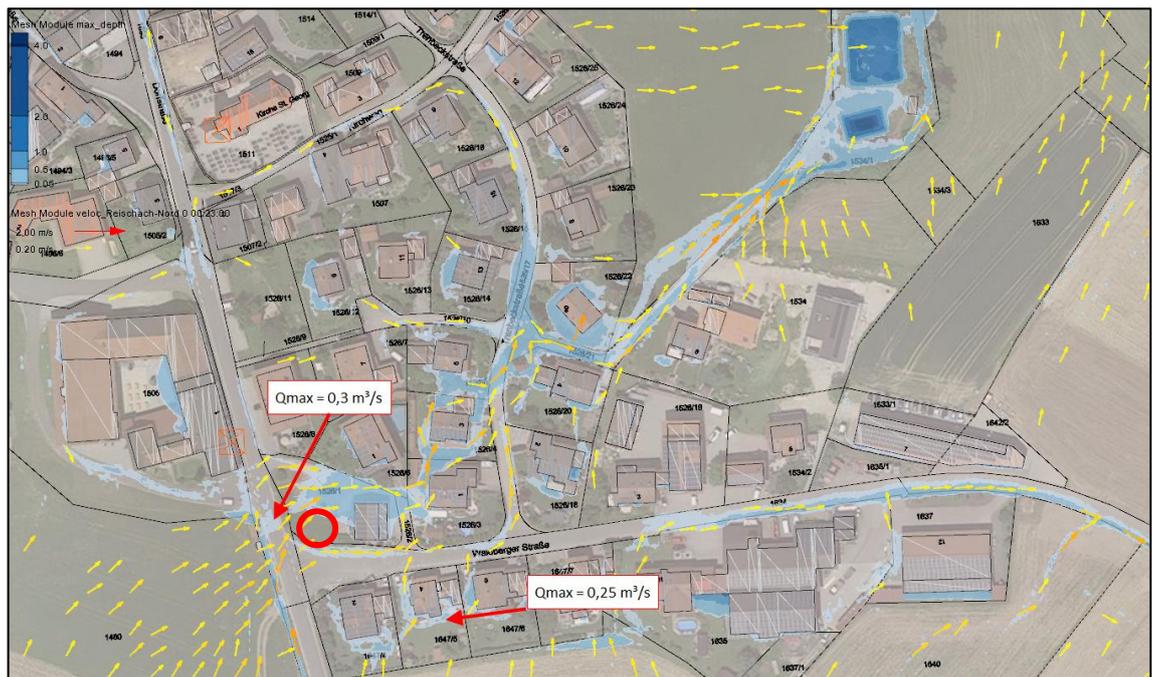
Abbildung 12 zeigt die Überschwemmungssituation in Arbing bei einem 100-jährlichen Niederschlagsereignis. Dem Ortskern fließt hauptsächlich vom westlichen großen Einzugsgebiet Wasser zu (0,3 m³/s). Aber auch über die Anwesen Waldberger Straße 2

bis 8 gelangt Wasser ($0,25 \text{ m}^3/\text{s}$) in den Ortsbereich von Arbing. Wasser aus dem westlichen Haupteinzugsgebiet sorgt bei einer 100-jährlichen Berechnung für eine max. Wassertiefe von $0,35 \text{ m}$ im Ortskern. Die Anwesen Waldberger Straße 2 – 8 sind bis zu einer Wassertiefe von $0,25 \text{ m}$ überflutet. Die max. Fließgeschwindigkeiten betragen $1,32 \text{ m/s}$ über die Trenbeckstraße und $0,82 \text{ m/s}$ über die Waldberger Straße.

Abbildung 12: N100 Ereignis mit Fließgeschwindigkeiten in Arbing

Das Bild ist vom Kreuzungspunkt Waldberger Straße / Dorfstraße Richtung Ortskern aufgenommen (roter Kreis auf Abbildung 12)

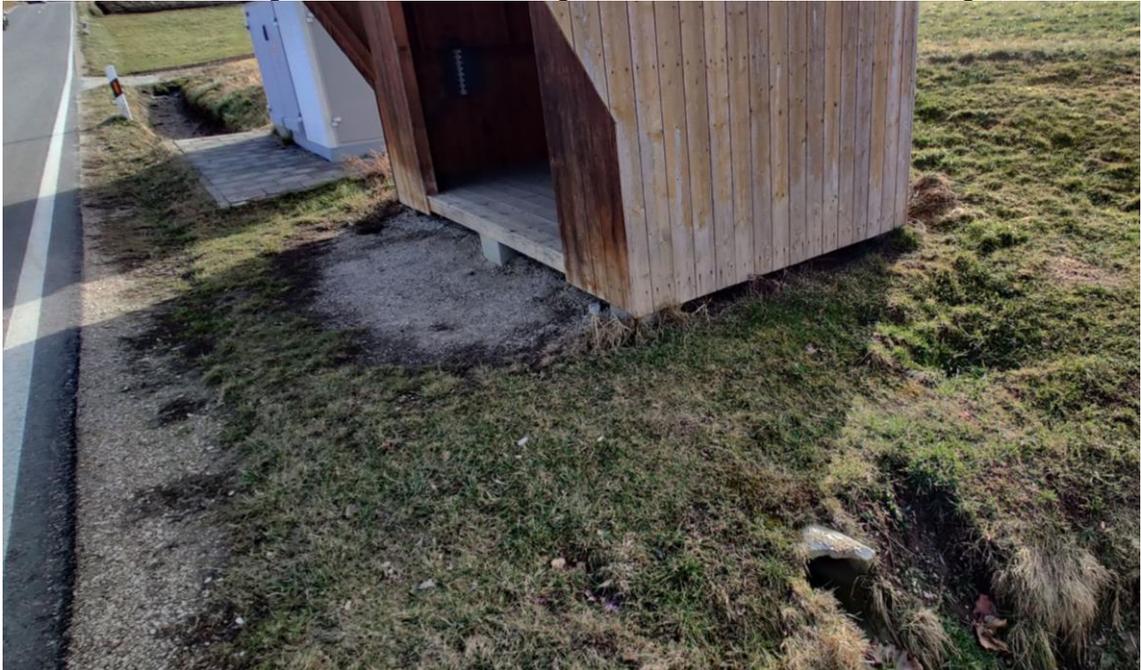
Problemstellen sind hierbei die Einlaufbauwerke an der Bushaltestelle und die Geländemodellierung an den Grundstücksgrenzen der Anwesen Waldberger Straße.

Abbildung 13: Einlaufsituation Bushaltestelle

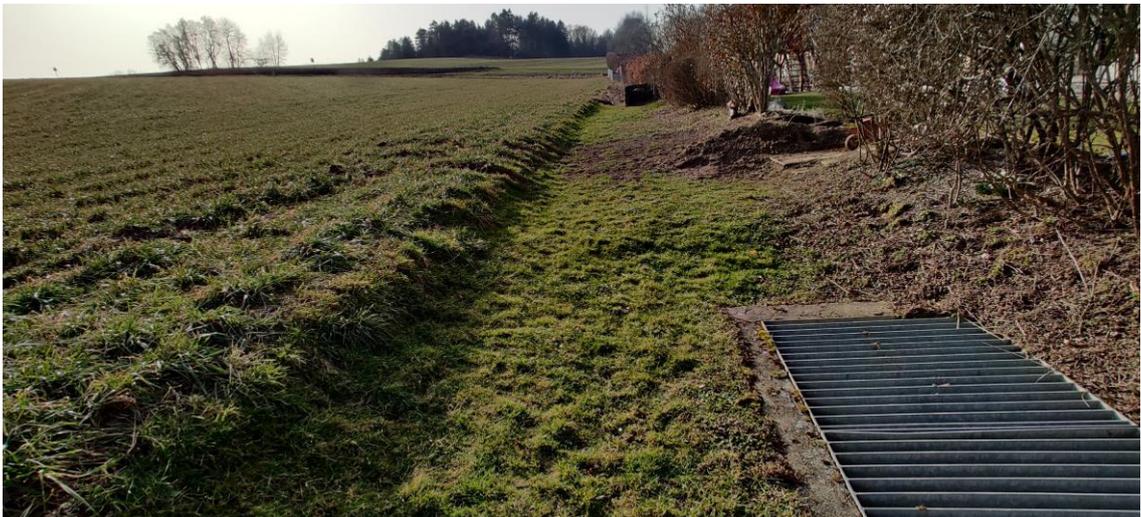
Abbildung 14: Einlaufsituation Anwesen Waldberger Straße

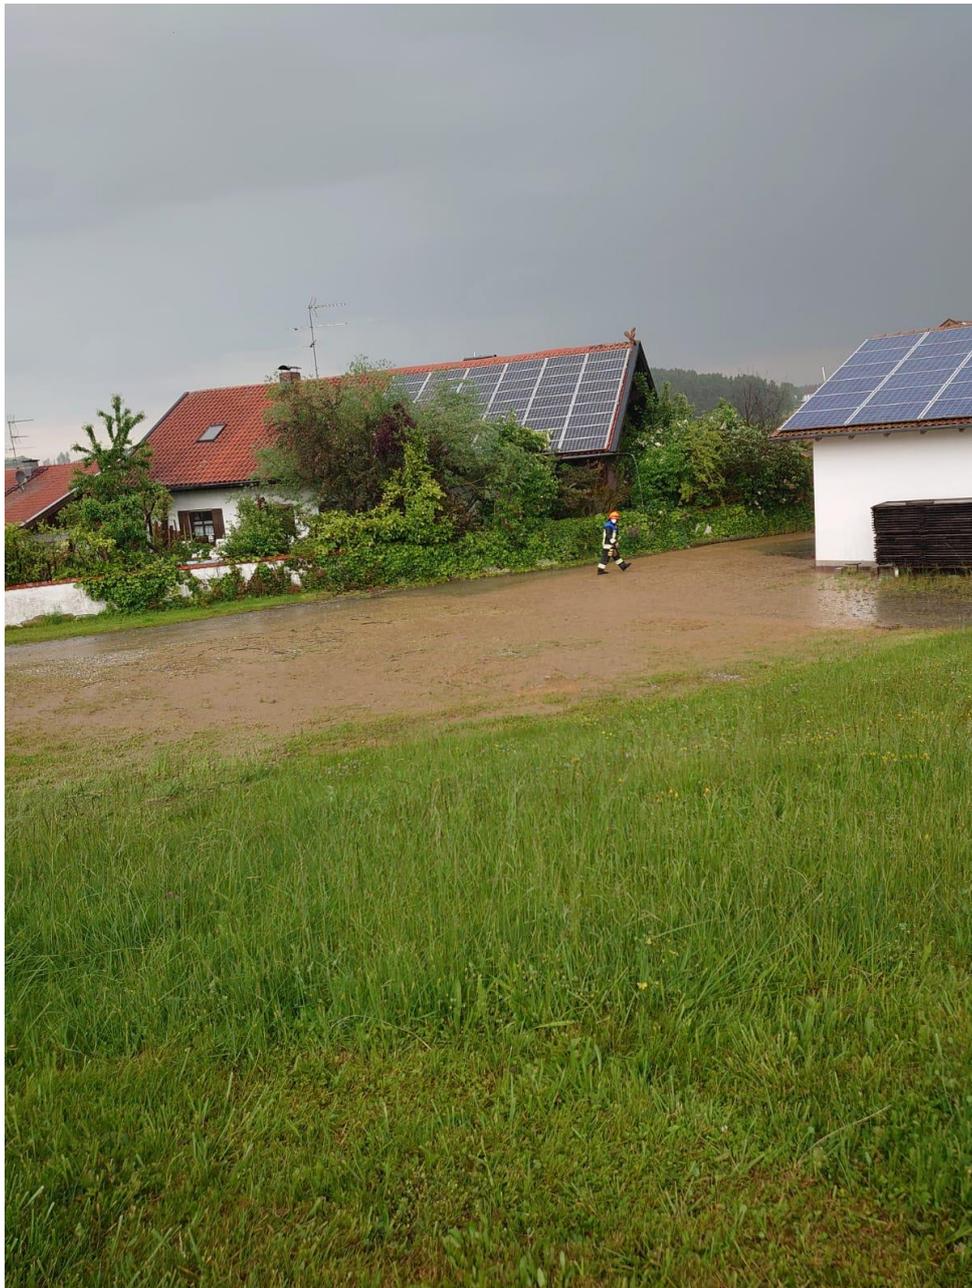
Abbildung 15: Starkregenereignis Arbing 2021

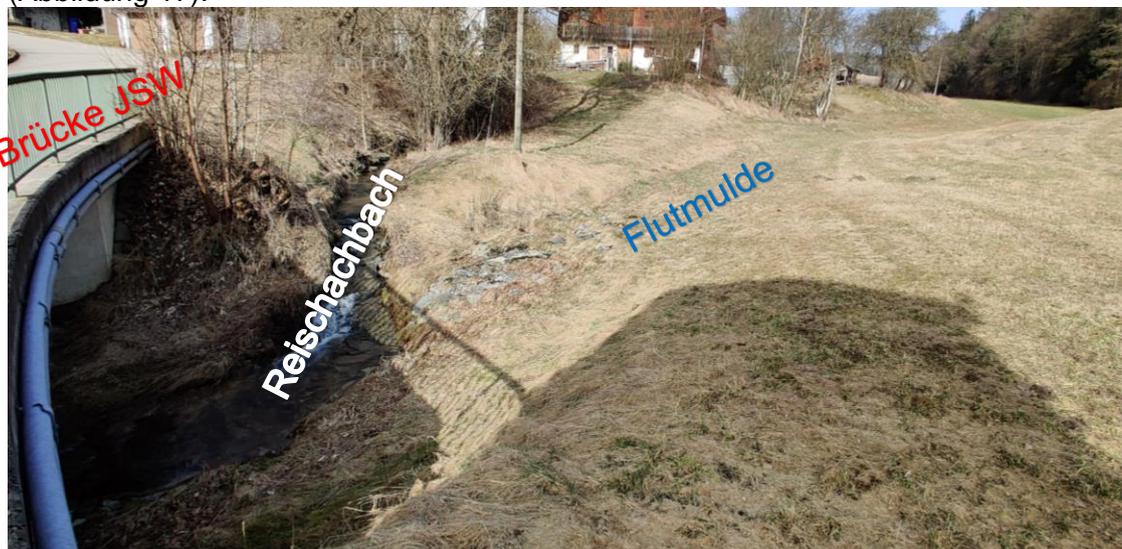
Die drei Zuflüsse (Reischachbach, die Flutmulde Reischachbach und wild abfließendes Wasser von Osten kommend) treffen sich an der Brücke des JSW über die Reischach (Abbildung 17).

Abbildung 17: Brücke über den Reischachbach - Josef-Straubinger-Weg

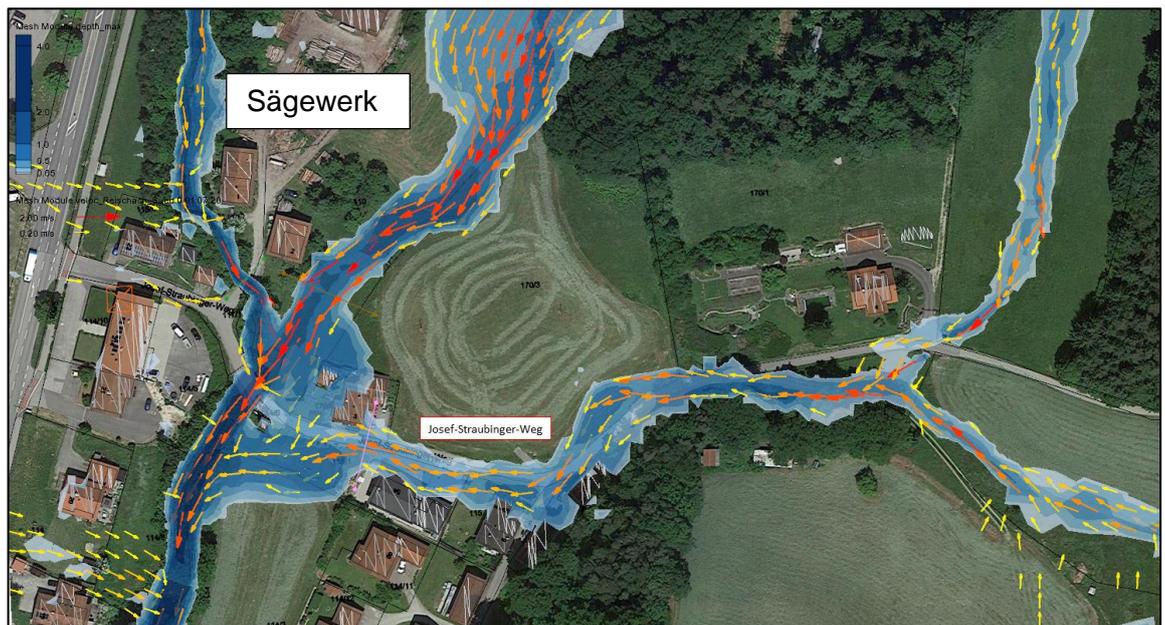
Die Hauptzuflüsse bei einem 100-jährlichem Niederschlagsereignis betragen aus nördlicher Richtung 8,41 m³/s (Reischachbach) und 21,5 m³/s (Flutmulde). Aus dem Einzugsgebiet (ca. 37 ha) östlich des Josef-Straubinger-Wegs kommen 4,8 m³/s als Abflussscheitel an.

Abbildung 18: N100 Ereignis mit Fließgeschwindigkeiten im Josef-Straubinger-Weg

Dabei ist der bestehende Abwasserkanal mehr als unterdimensioniert und nicht geeignet, das von Osten ankommende Wasser aufzunehmen. Am meisten betroffen sind hiervon die Hausnummern 3, 5 und 5a des JSW. Dort stellen sich Wassertiefen von bis zu 0,75 m und Geschwindigkeiten bis zu 1,3 m/s ein. Anschließend strömt das Wasser in die Reischach. Die Überflutungssituation am Sägewerk flussaufwärts hat sich durch den Ausbau des Reischachbachs deutlich entspannt. Durch den zusätzlichen Zufluss aus dem Osten ist jedoch die Flutmulde des Reischachbachs im Bereich der Brücke überlastet, sodass Hs. Nr. 3 auch von dieser Richtung her betroffen ist.

Wie in Kapitel 6.2, Abbildung 18 bereits beschrieben ist der Josef Straubinger Weg durch das wild abfließende Wasser aus dem östlichen Einzugsgebiet bei Starkregen sehr stark betroffen. Dabei sind vor allem die Anwesen mit den Hausnummern 3, 5 und 5a mäßig bis hoch betroffen. Durch den Ausbau des Reischachbachs hat sich die Betroffenheit des Sägewerks auf ein geringes Maß reduziert.

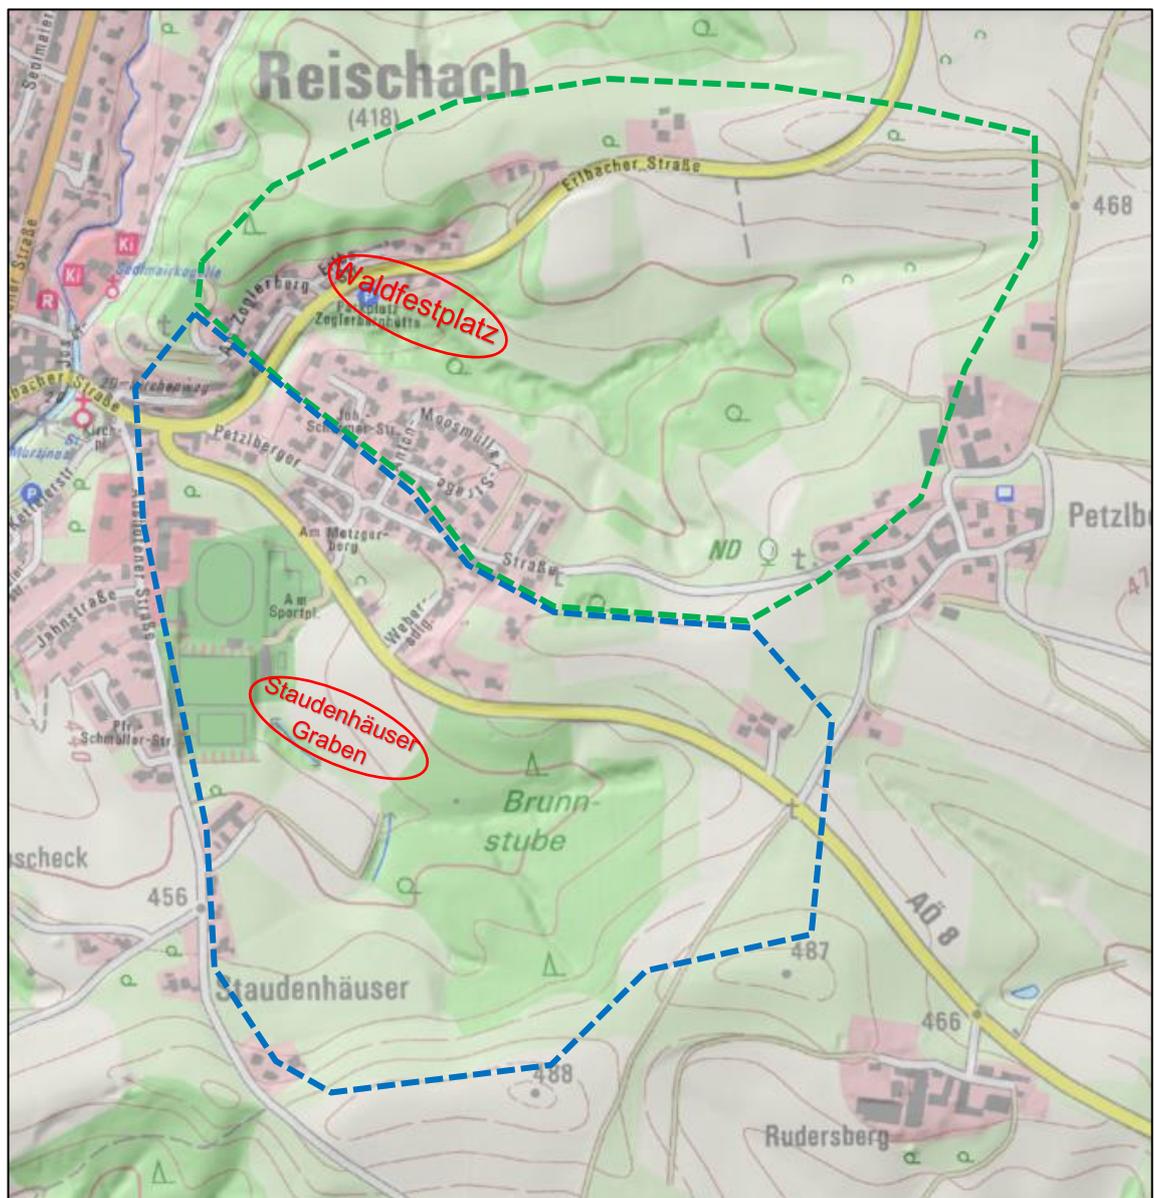
Die nächsten Einzugsgebiete welche wild abfließendes Wasser in den Ortskern von Reischach befördern, befinden sich am östlichen Ortsrand von Reischach. (Abb.19) Dabei gelangt vom grünen Gebiet (43 ha) über die Erlbacher Straße und vom blauen Gebiet (42 ha) über die Peracher Straße (AÖ 8) Niederschlagswasser in den Ortskern.

Abbildung 19: Einzugsgebiete Reischach Ost

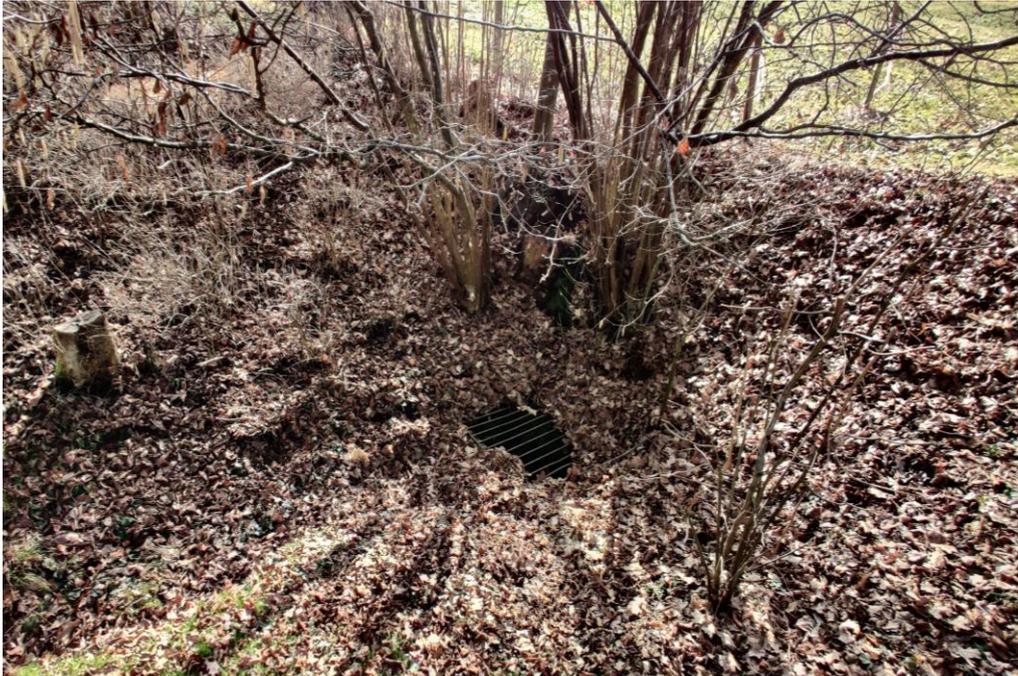
Das ankommende Regenwasser wird neben der Erlbacher Straße in einem DN 1000 Regenwasserkanal gesammelt und zur Reischach geleitet. Dieser kann jedoch kein N100 Niederschlagsereignis aufnehmen, vor allem wenn der Einlauf aufgrund von Laub oder Ästen seine volle Leistungsfähigkeit nicht erreicht. (Abb. 20)

Abbildung 20: Einlaufbauwerk Erlbacher Straße

Ist der Einlauf verlegt, strömt das Wasser über die Erlbacher Straße Richtung Ortskern. Dabei erreicht der max. Scheitelabfluss einen Wert von $5,7 \text{ m}^3/\text{s}$.

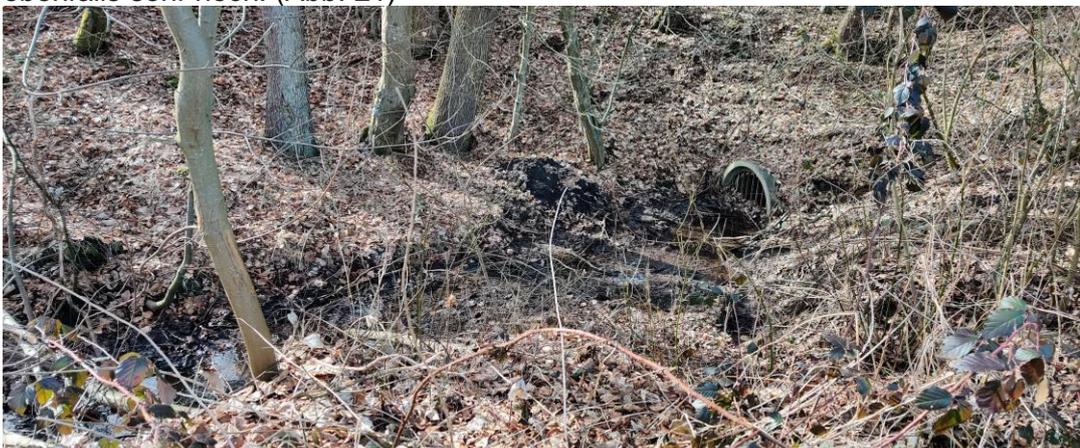
Für den Staudenhäuser Graben gelten ähnliche Gegebenheiten. Auch dort ist ein Einlaufbauwerk, welches Regenwasser aus den Außengebieten zur Reischach befördern soll. Dies ist jedoch ähnlich ausgestaltet und somit ist die Verklausungsgefahr ebenfalls sehr hoch. (Abb. 21)

Abbildung 21: Einlaufbauwerk Staudenhäuser Graben

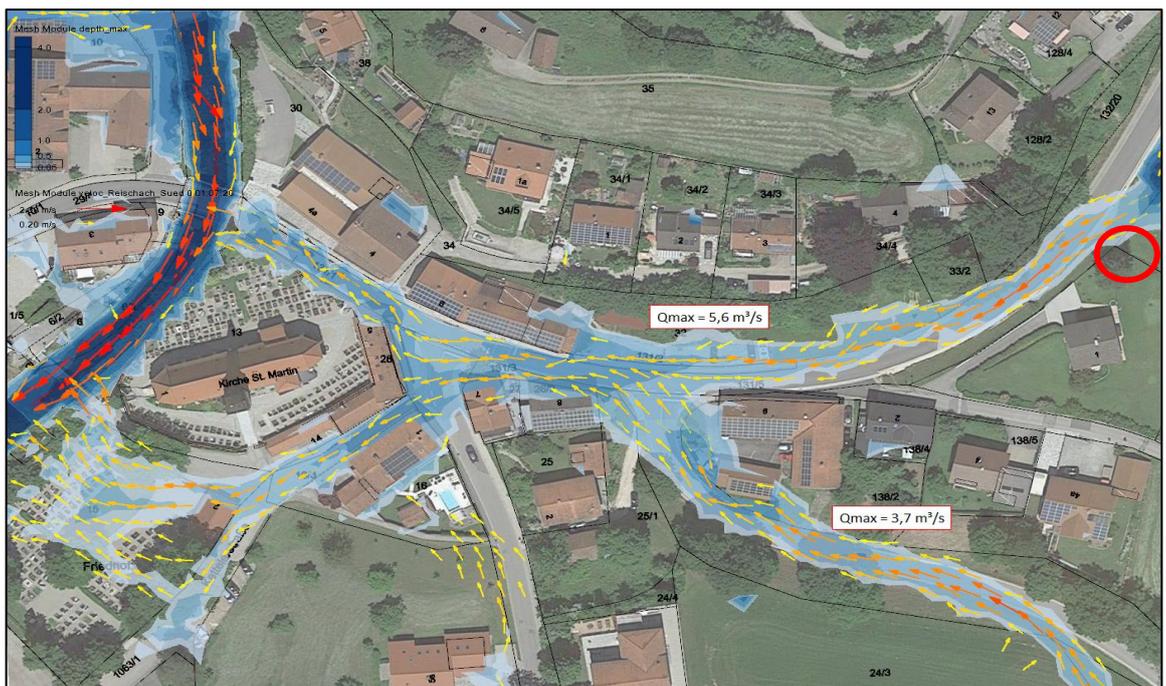
Das Regenwasser auf der Erlbacher Straße läuft anschließend nicht sofort in den Reischachbach, sondern über die Brücke Richtung Bundesstraße. Damit sind auch die Anwesen Erlbacher Straße 2 und 3 noch betroffen. Die beiden Zuflüsse aus den Außengebieten erzeugen somit an den genannten Gebäuden max. Einstautiefen von $0,53 \text{ m}$. Die max. Fließgeschwindigkeit des Wassers beträgt an dieser Stelle $0,9 \text{ m/s}$.

Abbildung 22: N100 Ereignis mit Fließgeschwindigkeiten in Reischach-Ost

Der Aufnahmeort des Videos ist im roten Kreis in Abbildung 22 dargestellt. Hier zeigen sich die Wassermassen, welche in der N100-Berechnung auch dargestellt sind. Zudem ist auch der weitere Zufluss aus dem Staudenhäuser Graben gut zu erkennen.

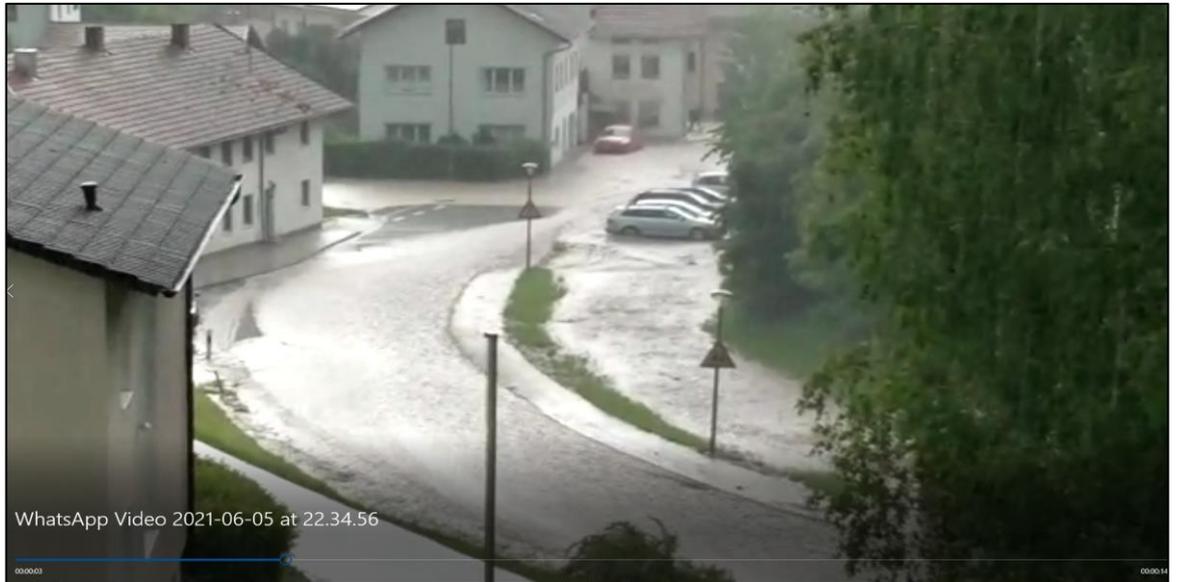
Abbildung 23: Screenshot aus Video zu Sturzflut Erlbacher Straße

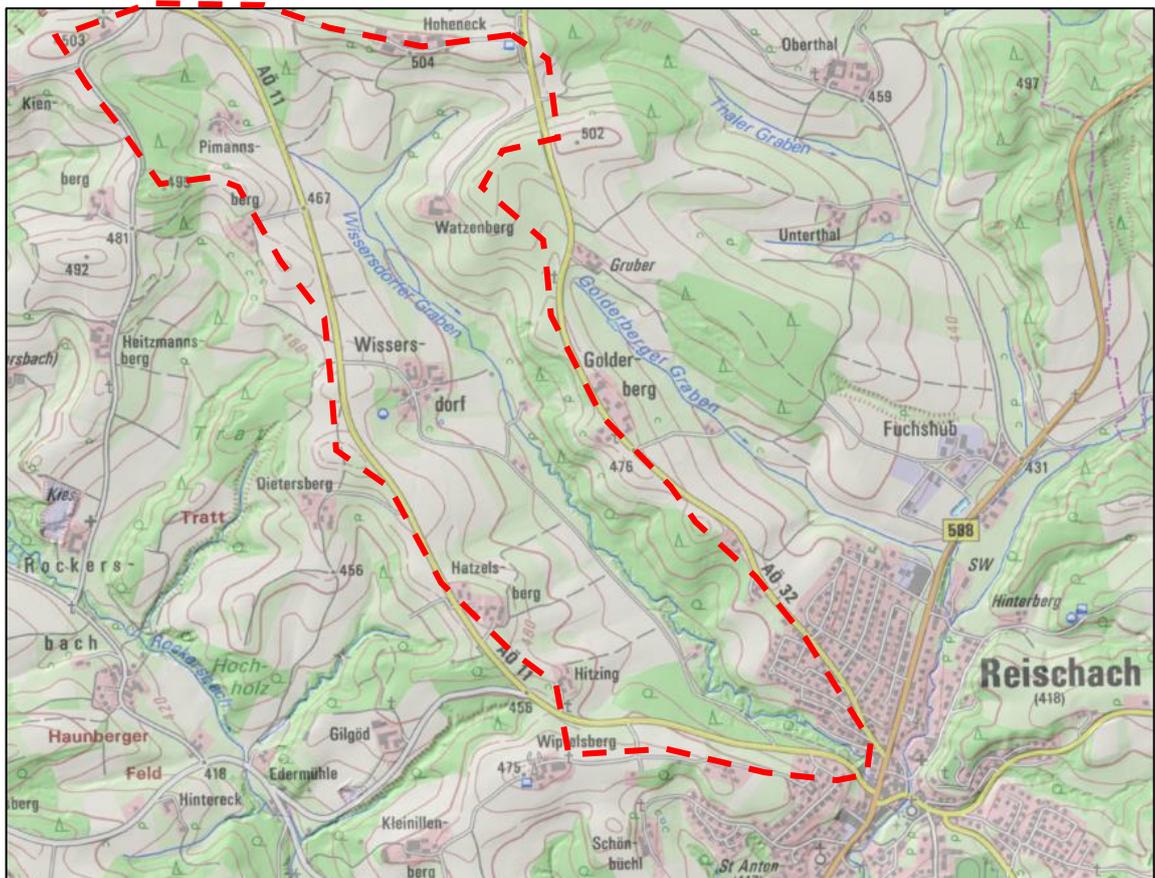
Das nächste Außengebiet, welches über eine Einhausung Regenwasser in die Reischach leitet, ist das des Wissersdorfer Grabens. Dieses erstreckt sich bis zum Modellrand für das Modell Reischach Süd, also bis zum Hochpunkt der Gemeinde bei Hoheneck.

Abbildung 24: Einzugsgebiet Wissersdorfer Graben

Es ist insgesamt 207 ha groß und erzeugt bei einem N100 Niederschlagsereignis (Dauer 2h) einen Scheitelabfluss zum Ortskern von 16,54 m³/s. Das Einlaufbauwerk bzw. der Einlaufbereich wurde bereits vom WWA Traunstein ertüchtigt und mit einem vorgeschalteten Wildrechen versehen. Aber der bestehende Rechteckdurchlass unter der Ortschaft hat nur eine Leistungsfähigkeit von maximal 8 m³/s.

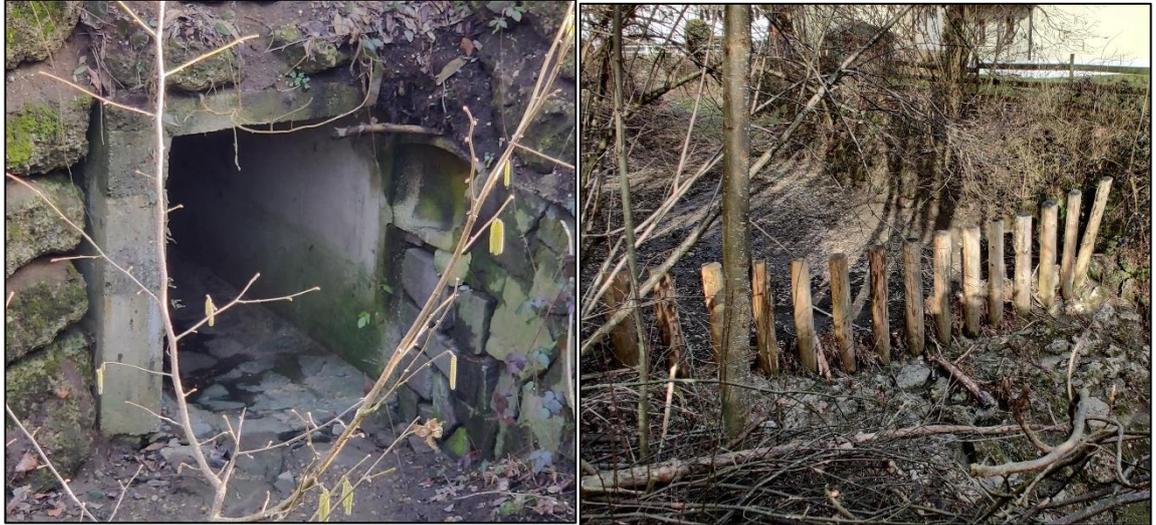
Abbildung 25: Einlaufsituation Wissersdorfer Graben mit Rechteckdurchlass und Wildrechen

Bei einem berechneten N100-Ereignis über der Gemeinde Reischach reicht dieser nicht mehr aus und die angrenzenden Apotheken- und Sparkassengebäude stehen bis zu 0,90 m und auch die Bundesstraße B588 bis zu 0,4 m unter Wasser.

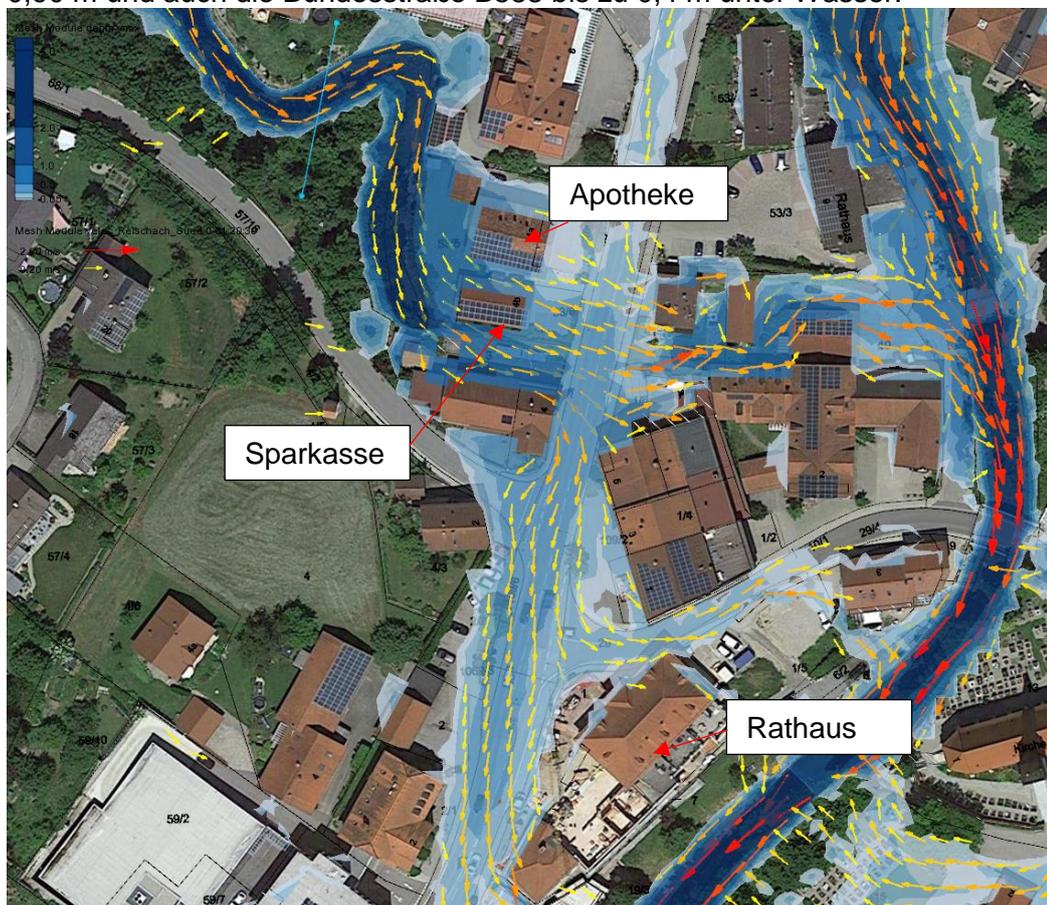
Abbildung 26: N100 Ereignis mit Fließgeschwindigkeiten im Ortskern Reischach

Wie in Kapitel 6.4, Abbildung 26 bereits beschrieben ist der Ortskern auch durch den Wissensdorfer Graben mit seinen westlichen Einzugsgebieten bei Starkregen sehr stark betroffen. Im Ortskern sind dann vor allem sensible Infrastruktur wie Sparkasse, Rathaus und Apotheke betroffen. Das ankommende Wasser kann bei einem N100 Ereignis nicht mehr komplett durch den Rechteckdurchlass aufgenommen werden und sucht sich über die Bundesstraße den Weg zum Reischachbach.
