Gemeinde Reischach

Integrales Konzept zum kommunalen Sturzflutrisikomanagement

Stand: 31.01.2023

Projekt-Nr. 34298

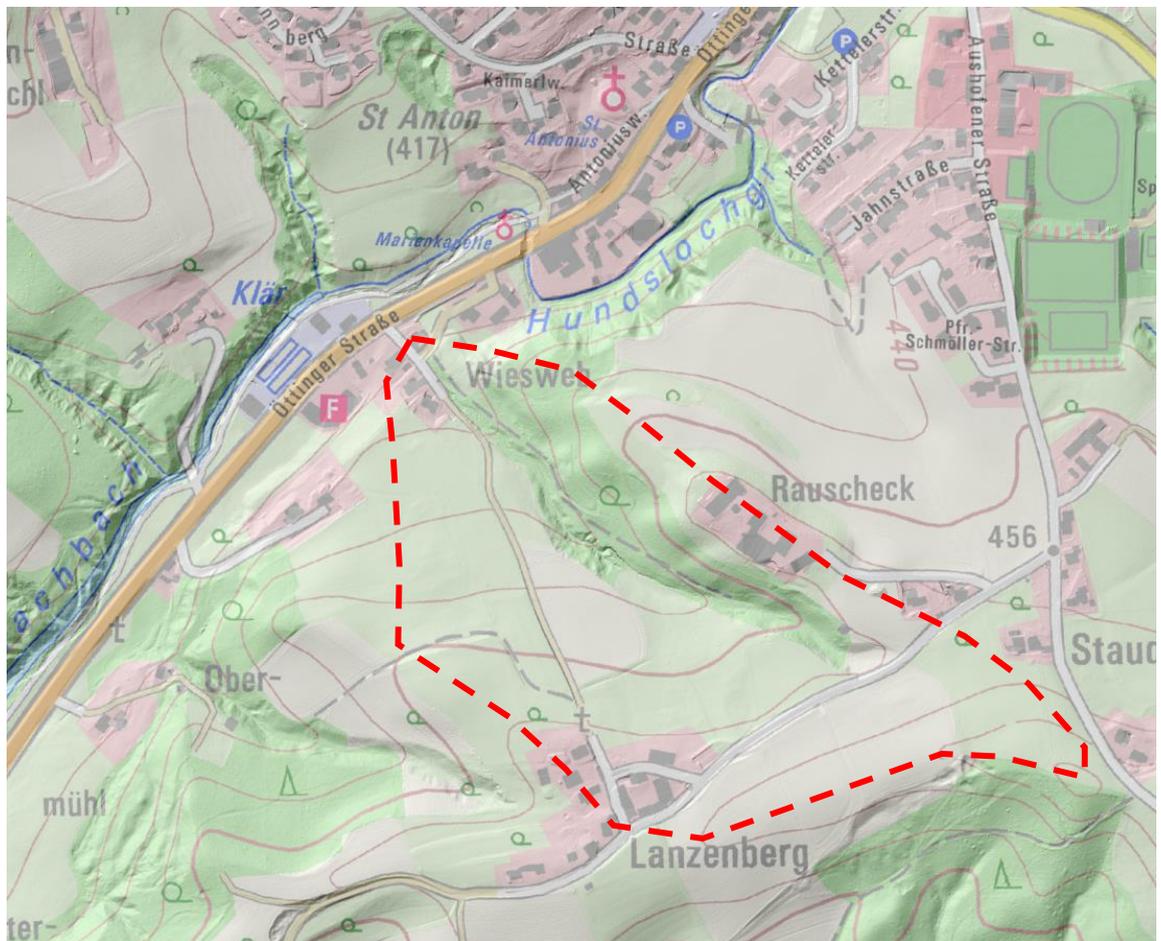
Das letzte Außengebiet, welches östlich zum Ortskern von Reischach zufließt, mündet in einem Einlaufbecken bei der Öttinger Straße 20a / Wiesweb.

Abbildung 27: Einzugsgebiet Öttinger Straße / Wiesweb

Dies ist ein etwas kleineres Außengebiet (15,4 ha), besitzt aber auch nur einen DN 500 Ablauf zur Reischach. Den max. Zufluss bei einem N100 Niederschlagsereignis kann dieser nicht fassen, sodass sich folgende Überflutungsflächen und Fließgeschwindigkeiten einstellen:

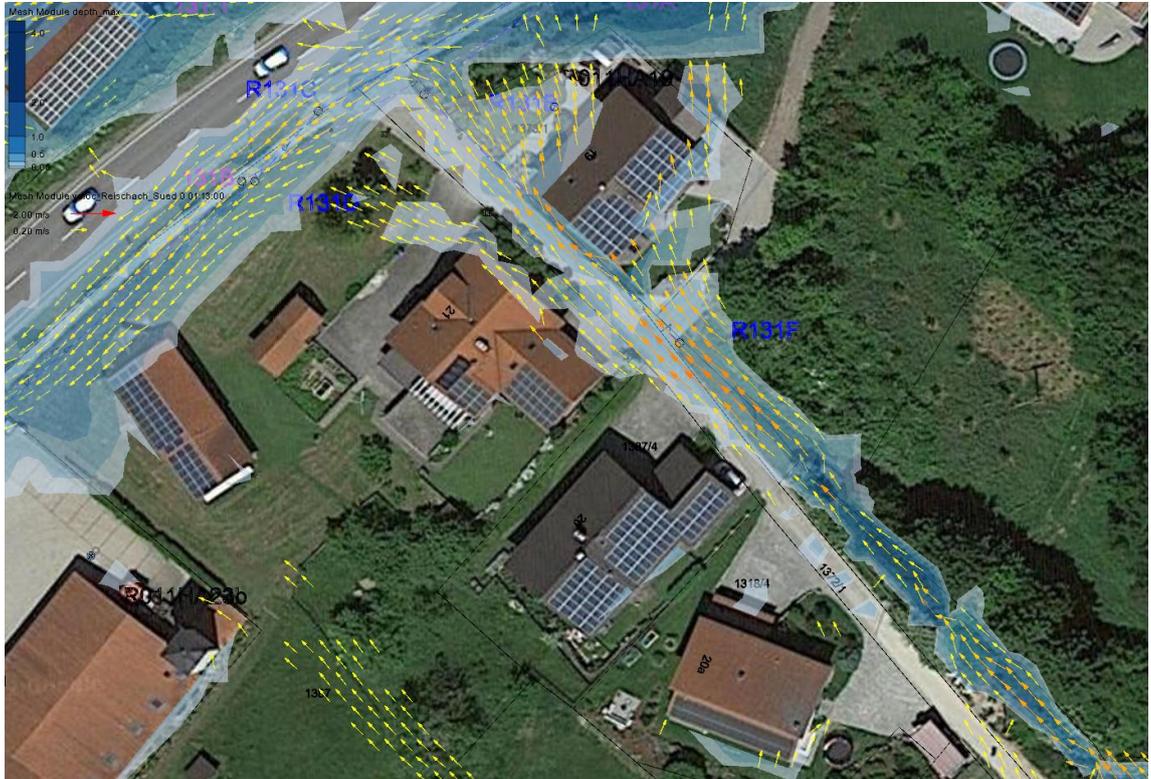
Abbildung 28: N100 Ereignis mit Fließgeschwindigkeiten in der Öttinger Straße

Die Maximalwerte betragen hierbei am Gebäude mit der Hausnummer 19 in etwa 0,58 m Wassertiefe und 1,47 m/s Fließgeschwindigkeit.

Wie in Kapitel 6.5, Abbildung 28 bereits beschrieben ist auch die Öttinger Straße 18-23 durch Starkregen sehr stark betroffen. Dort sind vor allem die Öttinger Straße 19, sowie die Gebäude der Kläranlage betroffen. Das ankommende Wasser kann bei einem N100 Ereignis nicht mehr komplett durch das bestehende Einlaufbauwerk aufgefangen werden und läuft über die angesprochenen Gebäude in den Reischachbach.

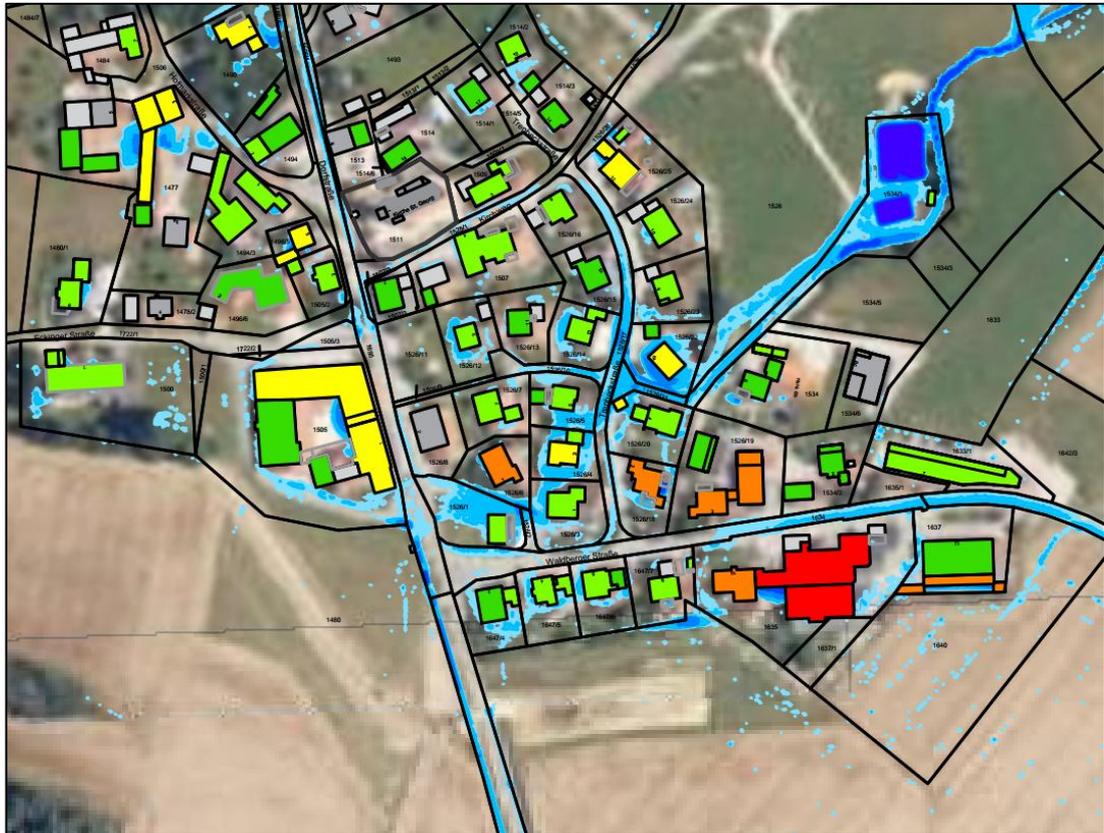
Abbildung 30: Risikokarte N100 Arbing

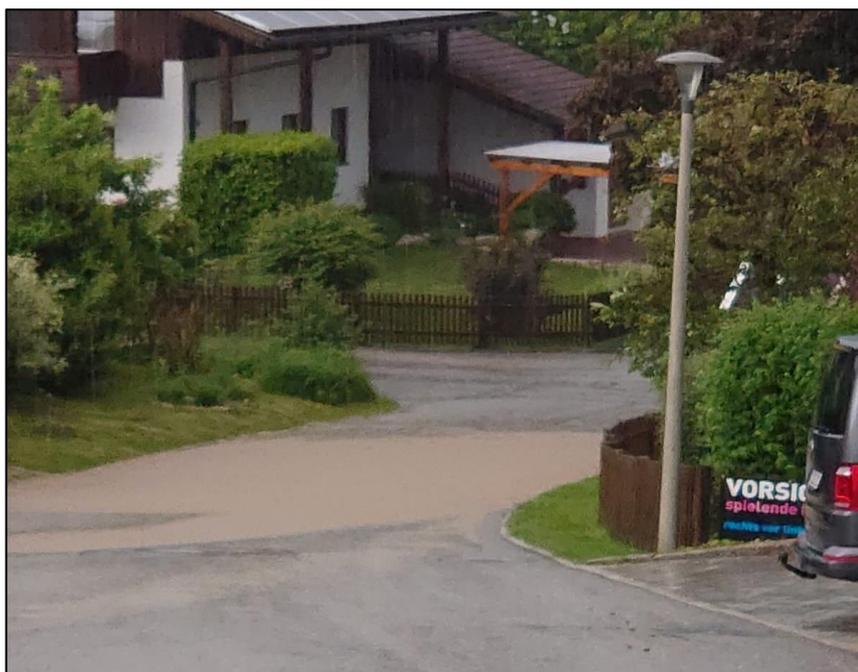
Abbildung 31: Blick in Trenbeckstraße bei stärkerem Regenereignis

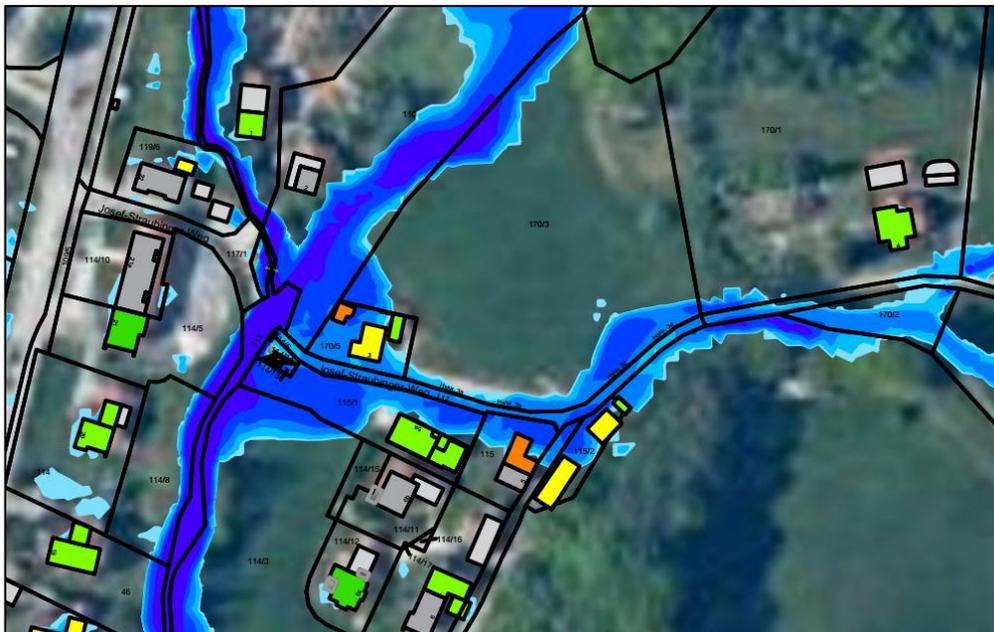
Wie in Kapitel 6.2, Abbildung 18 bereits beschrieben ist der Josef Straubinger Weg durch das wild abfließende Wasser aus dem östlichen Einzugsgebiet bei Starkregen sehr stark betroffen. Dabei sind vor allem die Anwesen mit den Hausnummern 3, 5 und 5a mäßig bis hoch betroffen. Durch den Ausbau des Reischachbachs hat sich die Betroffenheit des Sägewerks auf ein geringes Maß reduziert.

Abbildung 32: Risikokarte N100 Josef-Straubinger-Weg

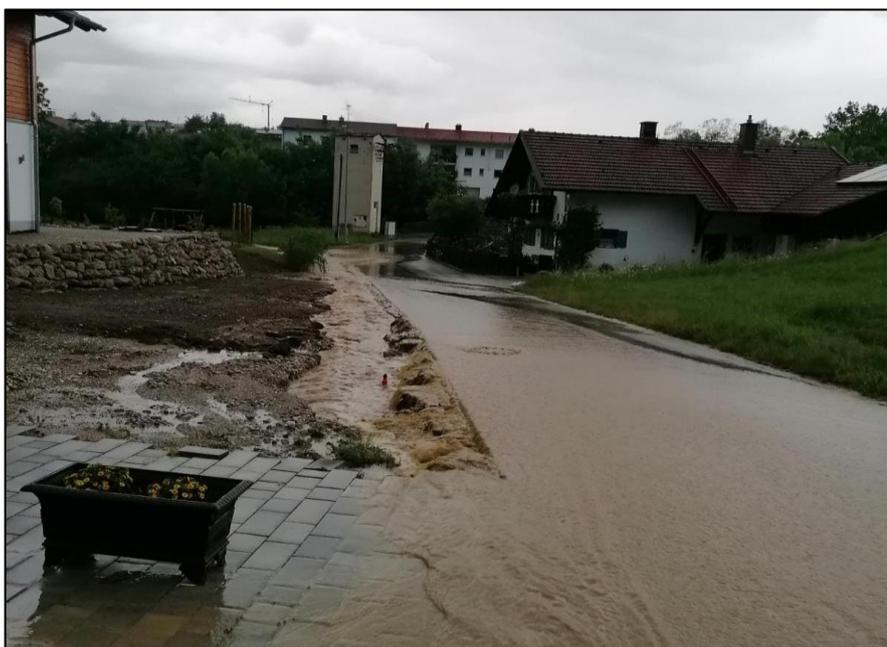
Abbildung 33: Josef-Straubinger-Weg bei stärkerem Regenereignis

Im Josef Straubinger Weg soll ein neuer Regenwasser-Kanal installiert werden, da der bestehende Kanal (blau, DN 400) nicht groß genug dimensioniert ist. Auch entspricht die Einlaufsituation (roter Kreis) nicht mehr dem Stand der Technik, sodass hier ebenfalls nachbessert werden muss, um einen größeren Teil des ankommenden Niederschlagswassers über den neuen Kanal (rot, DN 500) in den Reischachbach zu leiten.

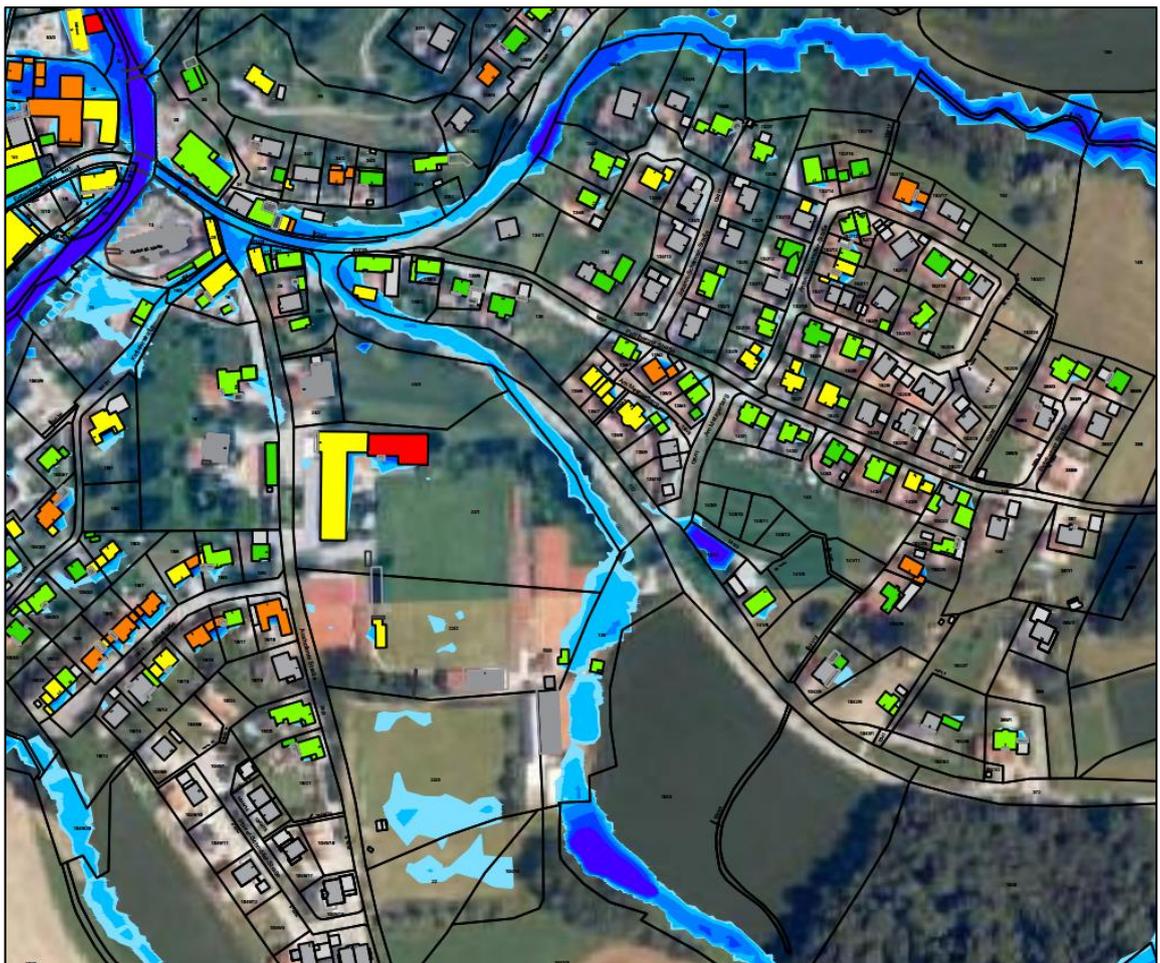
Das Regenwasser auf der Erlbacher Straße läuft anschließend nicht sofort in den Reischachbach, sondern über die Brücke Richtung Bundesstraße. Damit sind auch die Anwesen Erlbacher Straße 2 und 3 noch betroffen. (siehe Abbildung 34)

Abbildung 34: Risikokarte N100 Reischach-Ost

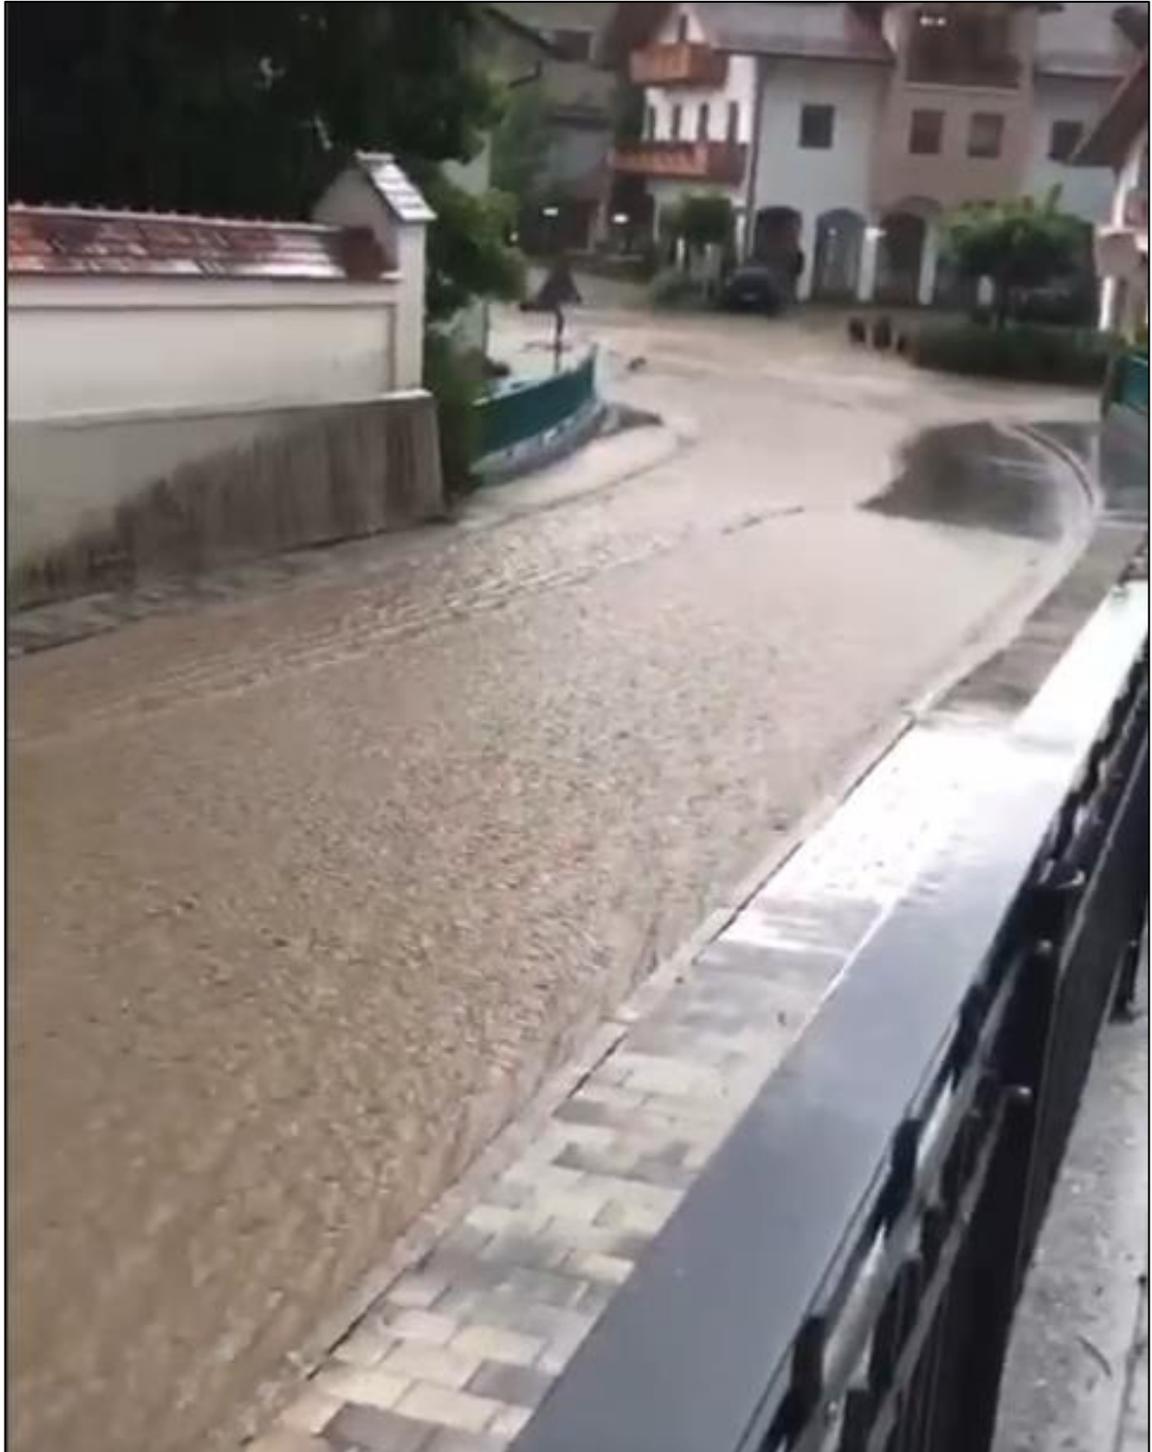
Abbildung 35: Erlbacher Straße inkl. Brücke über Reischachbach bei Starkregen

| Zeitpunkt | Betroffen | Schwerpunkte | Besondere Schäden |
|---|---|---|---|
| 05.06.2021 | Reischach | Erlbacher Straße, Sportanlagen | Keller vollgelaufen, Sportanlagen beschädigt |

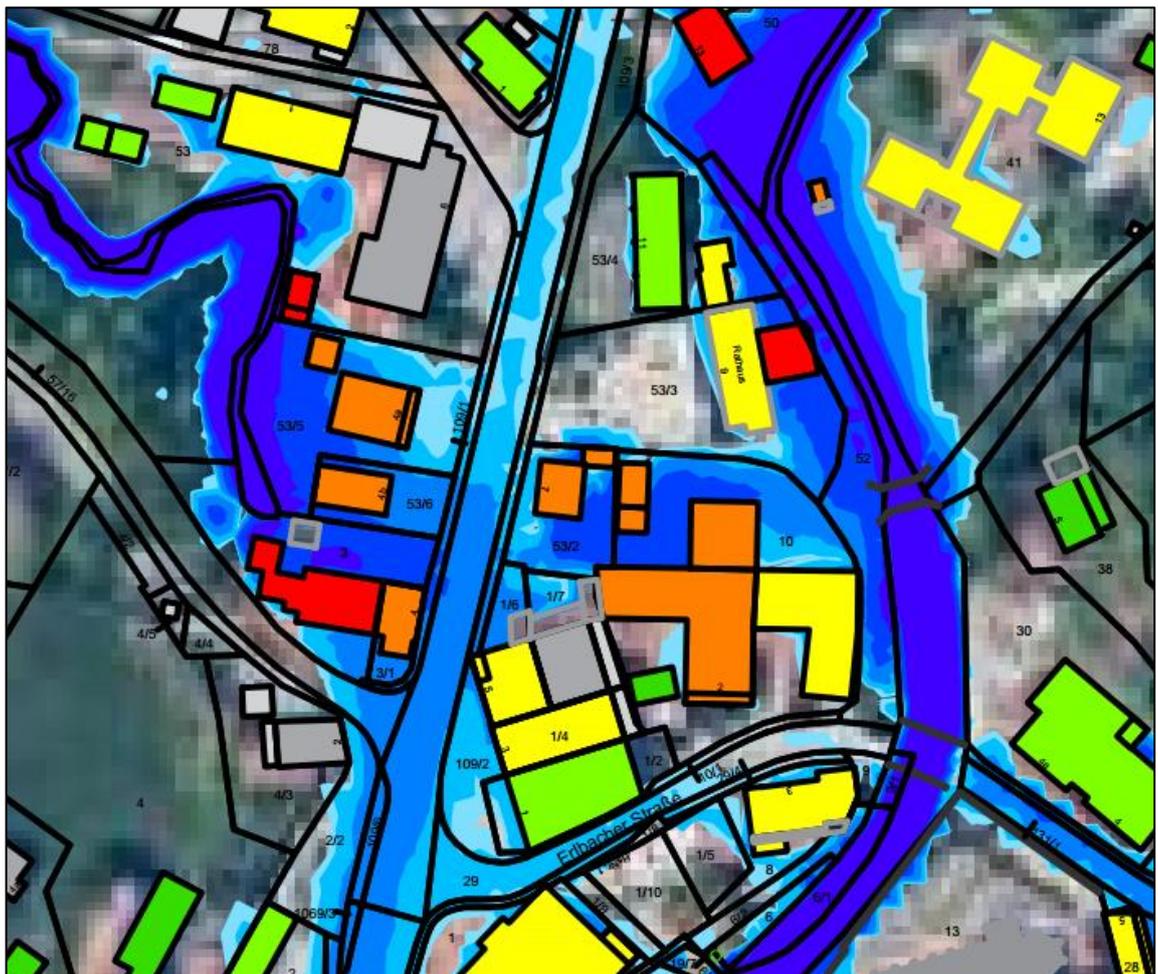
Wie in Kapitel 6.4, Abbildung 26 bereits beschrieben ist der Ortskern auch durch den Wissensdorfer Graben mit seinen westlichen Einzugsgebieten bei Starkregen sehr stark betroffen. Im Ortskern sind dann vor allem sensible Infrastruktur wie Sparkasse, Rathaus und Apotheke betroffen. Das ankommende Wasser kann bei einem N100 Ereignis nicht mehr komplett durch den Rechteckdurchlass aufgenommen werden und sucht sich über die Bundesstraße den Weg zum Reischachbach.

Abbildung 36: Risikokarte N100 Ortskern Reischach inkl. Apotheke und Sparkasse

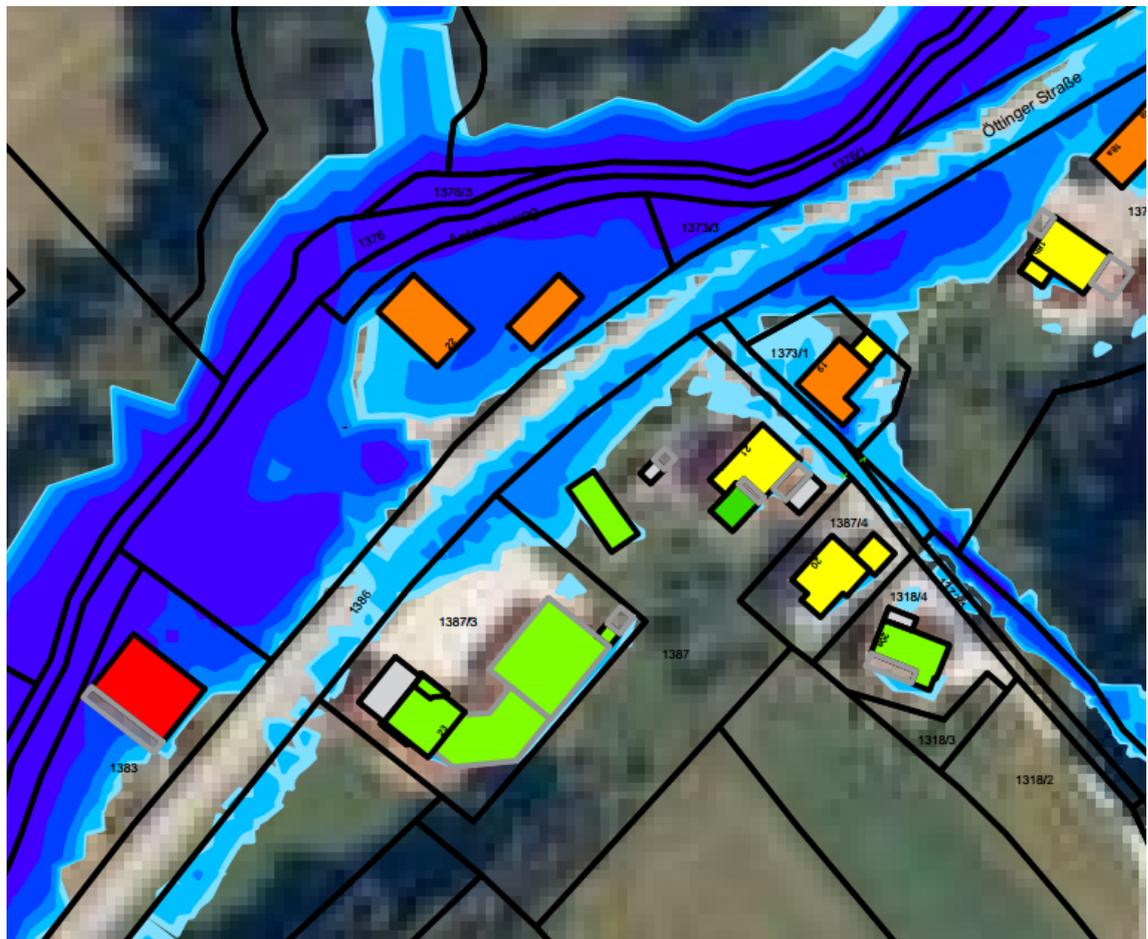
Abbildung 37: Risikokarte N100 Öttinger Straße

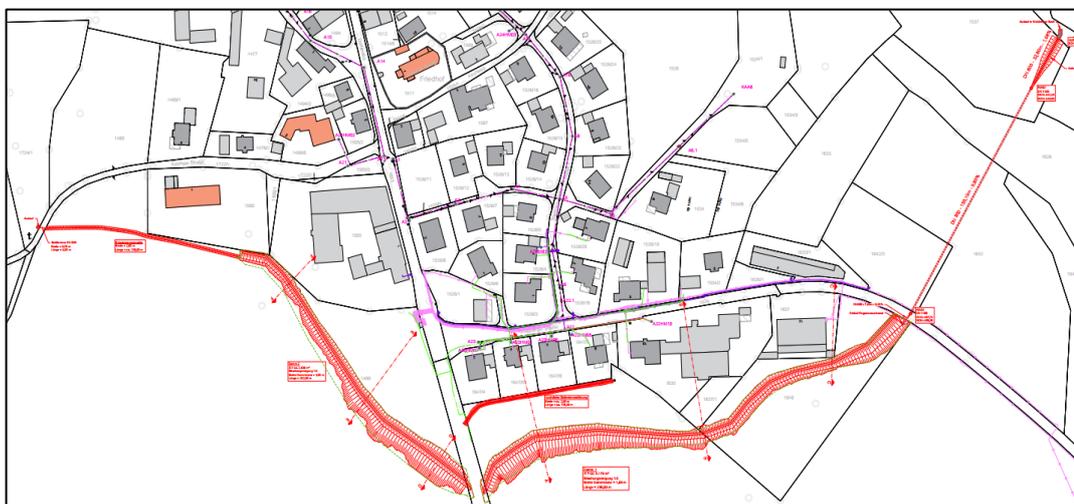
In Arbing wurden ebenfalls parallel zur Erstellung dieses Konzeptes schon Maßnahmen umgesetzt, da aufgrund der jüngsten Starkregenereignisse für die Gemeinde hier höchste Priorität geherrscht hat. Es wurden erdbaulich Veränderungen am Gelände durchgeführt, um die Wassermengen südlich des Ortskerns außen um diesen herumzuleiten. Zusätzlich wurde ein Ableitungskanal DN 800 zum Waldberger Bach gebaut, um die unterliegende Ortschaft Waldberg nicht zusätzlich zu belasten. Angenommene Baukosten waren in etwa 250.000 € netto.

Abbildung 38: Dammbauwerke zur Umlenkung von wild abfließendem Wasser in Arbing

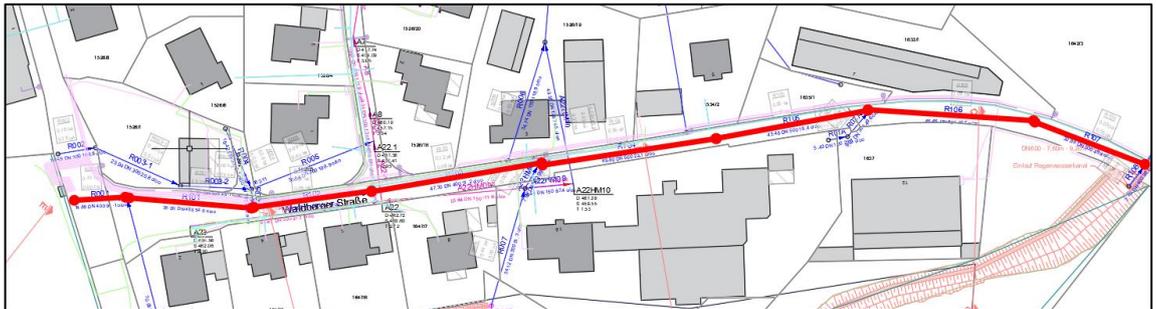
Zusätzlich ist für die Entlastung der Mischwasserkanalisation in Arbing ein Regenwasserkanal DN 500 für die Waldberger Straße vorgesehen. (rot)

Abbildung 39: Neubau RW-Kanal Arbing

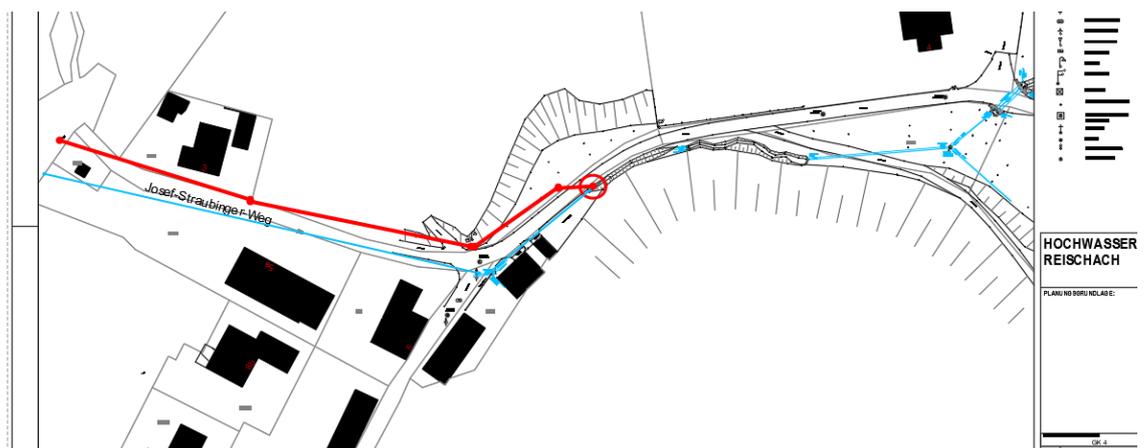
Abbildung 40: Neubau/Ertüchtigung RW-Kanal Josef-Straubinger-Weg

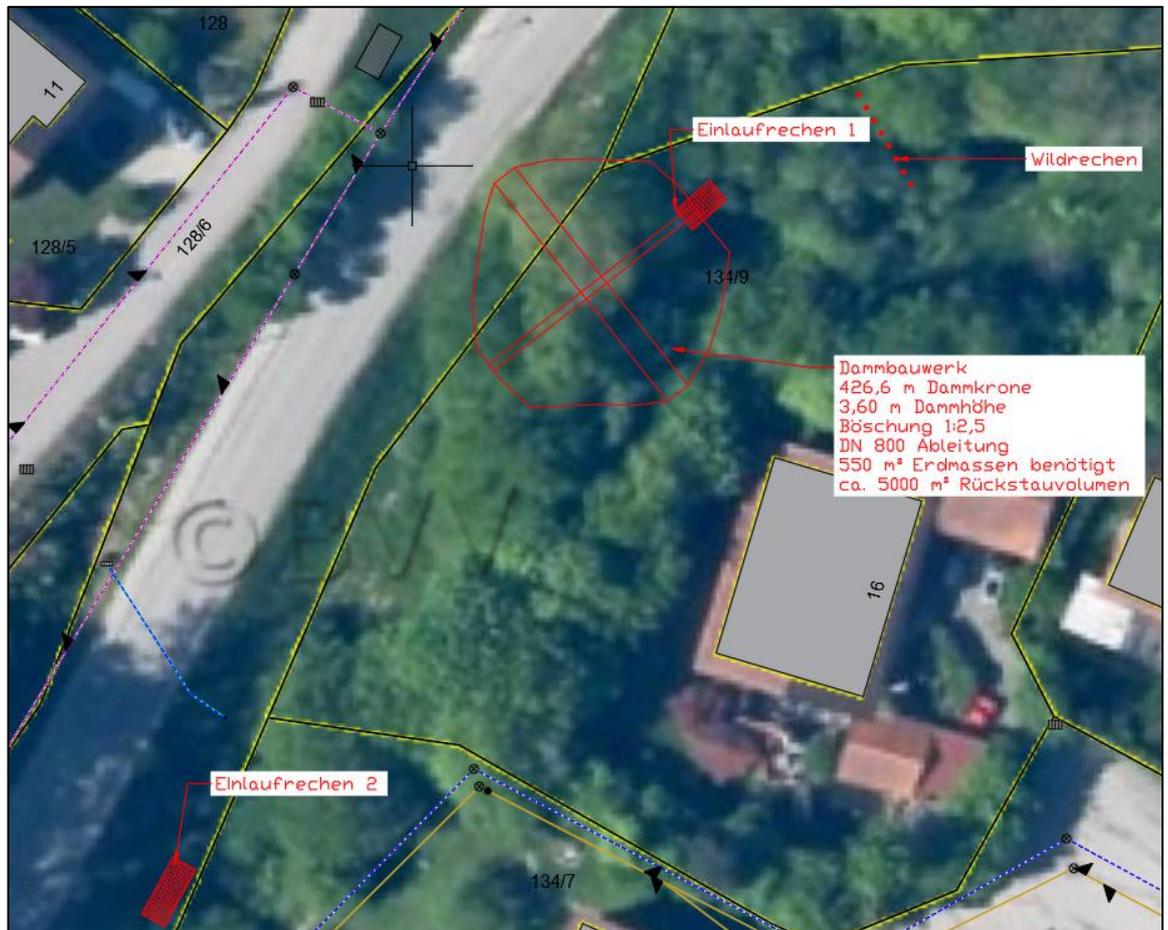
Für die beiden Einzugsgebiete im Osten des Reischacher Ortskerns wurden zwei Dammbauwerke geplant, um eine Überflutung der Erlbacher Straße und eine Gefährdung des Ortskerns zu minimieren. Beide Bauwerke, haben den Zweck, ankommendes Regenwasser vorm Ortskern aufzustauen und nur so viel in die bestehende Kanalisation zu leiten, dass diese nicht überlastet wird.

Abbildung 41: Dammbauwerk / HRB Erlbacher Straße

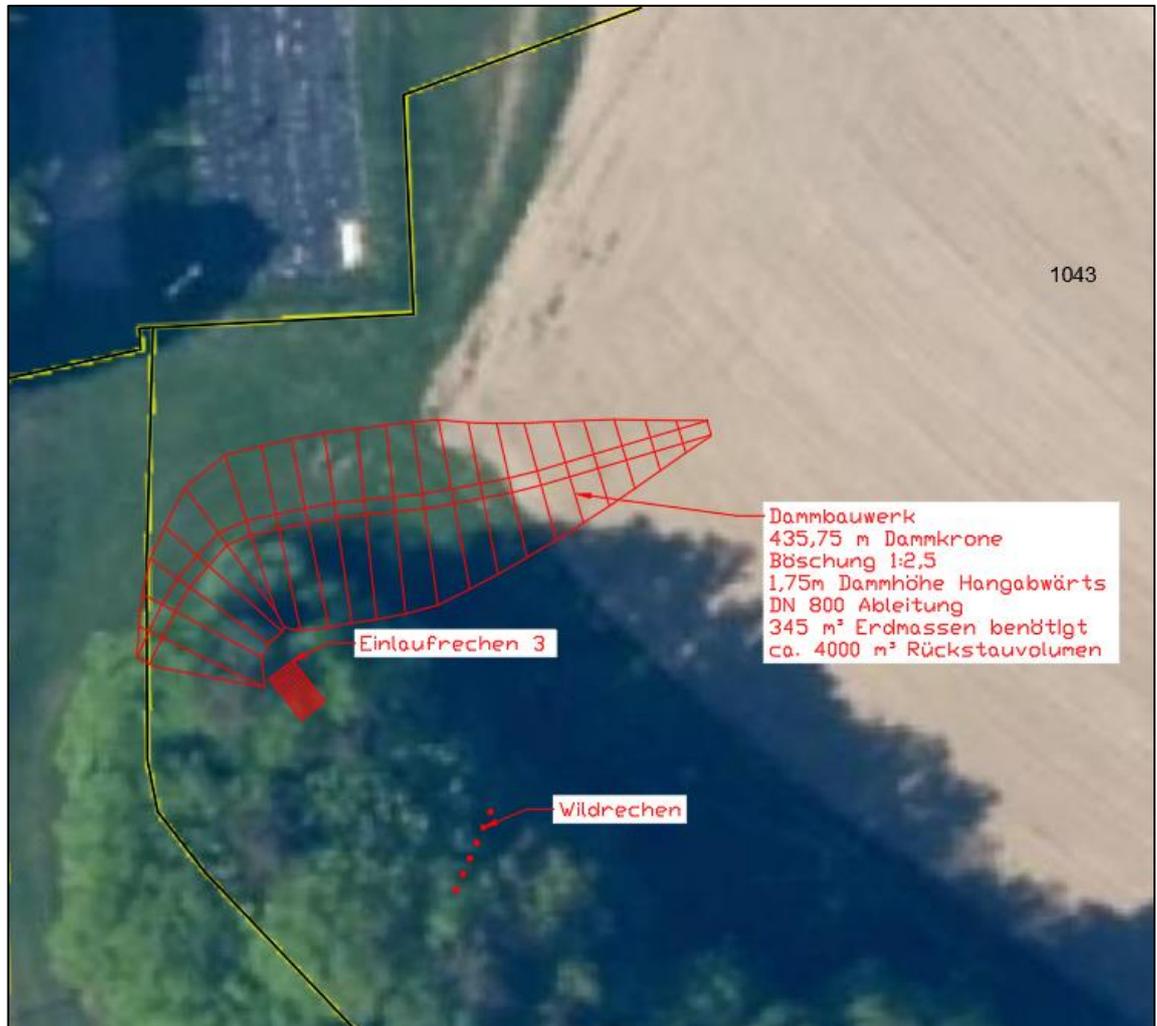
Abbildung 42: Dammbauwerk / HRB Staudenhäuser Graben

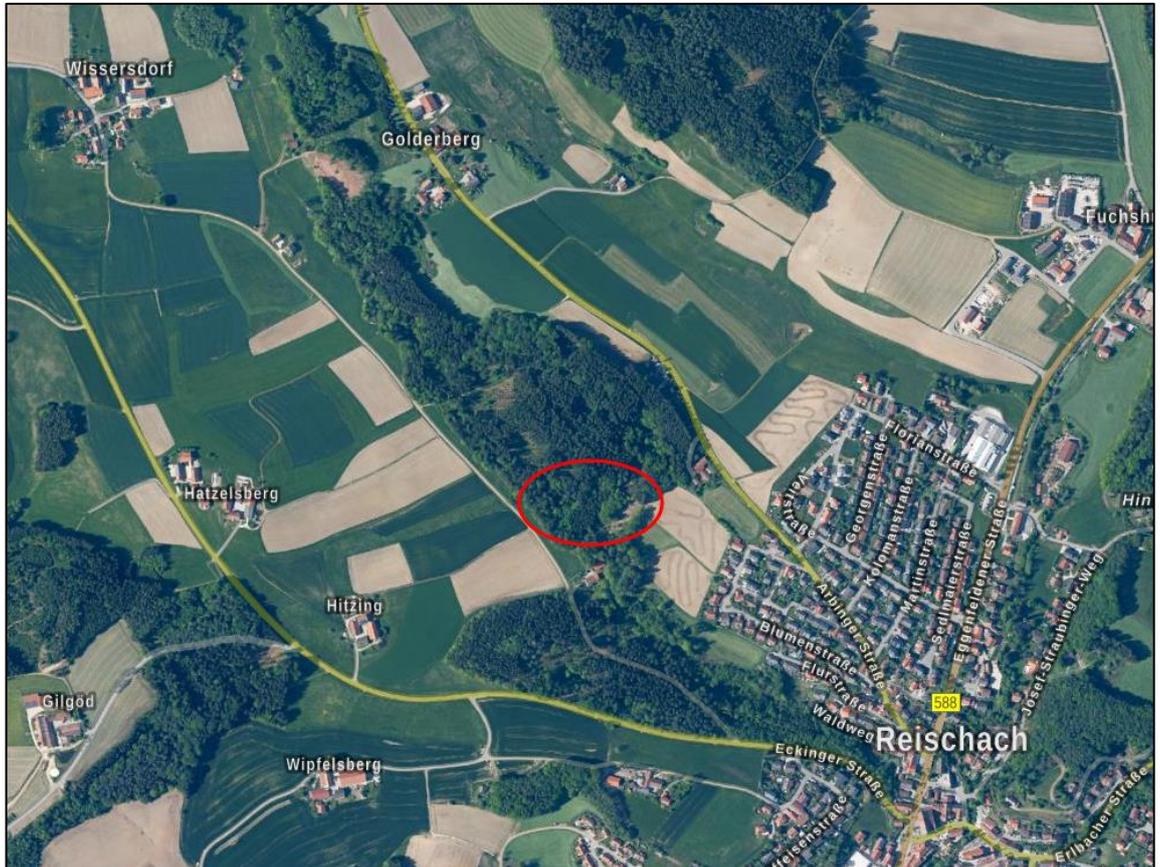
Abbildung 43: Möglicher Standort HRB Wissersdorfer Graben

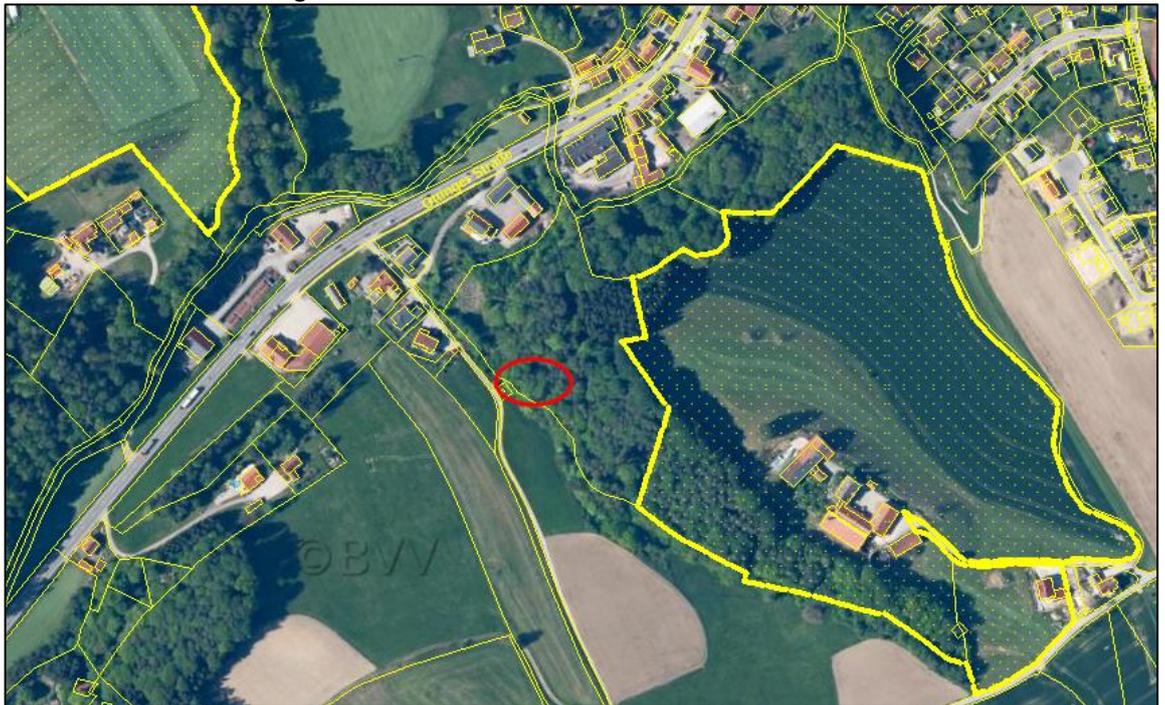
Auch in der Öttinger Straße 18-23 besteht die Möglichkeit, das bestehende Rückhaltebecken zu erweitern, bzw. etwas nach oben zu versetzen, um mehr Rückhaltevolumen zu generieren.

Abbildung 44: Möglicher Standort HRB Wiesweb

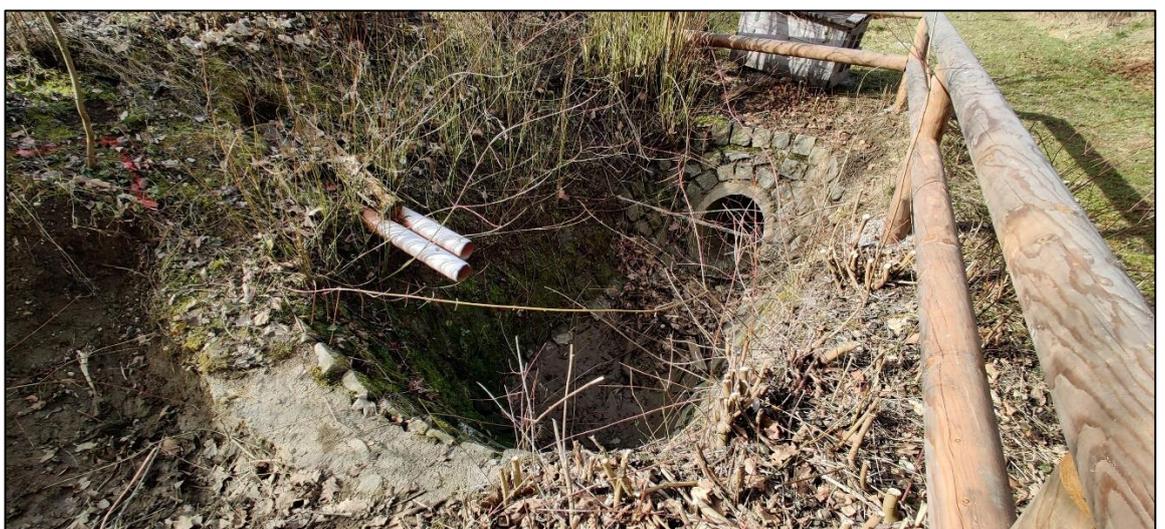
Abbildung 45: Rückhaltebecken Wiesweb aktuell
